# MÜHENDİSLİK JEOLOJİSİ DERNEĞİ

## 6 ŞUBAT 2023 KAHRAMANMARAŞ PAZARCIK VE EKİNÖZÜ DEPREMLERİNİN SAHA İNCELEMESİ VE MÜHENDİSLİK JEOLOJİSİ/JEOTEKNİK AÇISINDAN ÖN DEĞERLENDİRME RAPORU

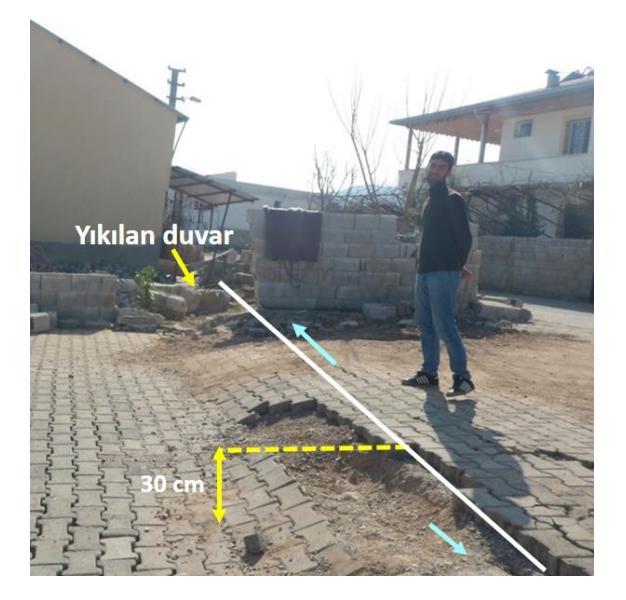
**Şekil 4.12.** Şekeroba Mahallesi'nde bir yolu ve bahçe duvarını kesen ve 50 cm sol yanalve 30 cm düşey atıma neden olan yüzey kırığından bir görünüm (Çizelge 4.3, 6 no.lu lokasyon)

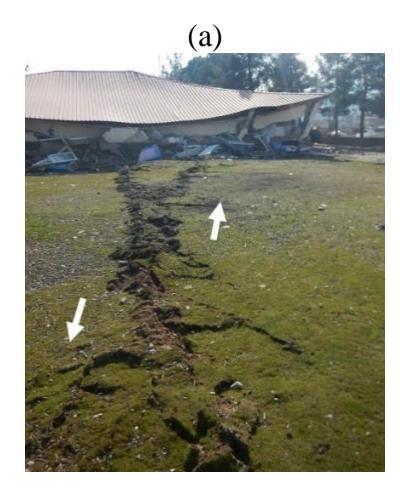
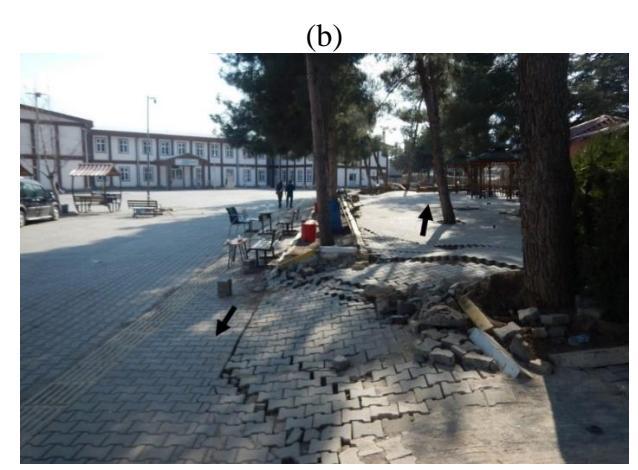
Şekeroba Mahallesi'nin KD kesiminden yer yer K30D ve K20D doğrultusunda devam eden yüzey kırığı Yunus Emre Ortaokulu'nun inşaat kalitesi çok düşük olan tek katlı eski binasının altından geçerek bu binanın büyük ölçüde yıkılmasına neden olmuştur (Şekil 4.13a). Yüzey kırığı aynı okul yerleşkesi içinde bulunan ve inşasında çelik konstrüksüyonun da kullanıldığı yeni okul binasının yanından geçmiş, ancak herhangi bir hasara neden olmamıştır (Şekil 4.13b).

**Şekil 4.13**. Şekeroba Mahallesi'nde Yunus Emre Ortaokulu'nun yerleşkesinde yüzey kırığından iki görünüm (Çizelge 4.3, 7 no.lu lokasyon)

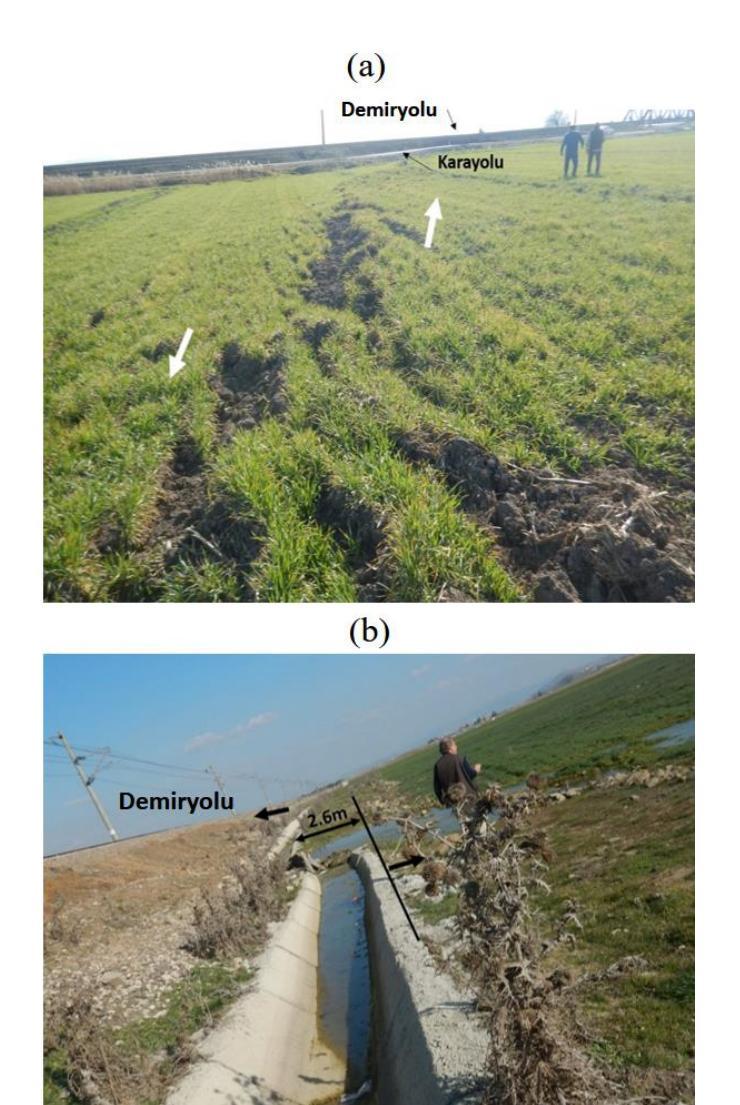
Yüzey kırığı Türkoğlu ilçesinin Organize Sanayi Bölgesi tarafındaki çıkışında bu ilçe ile Narlı ilçesi arasındaki karayolu ve demiryolunun (hasarlı demiryolu köprüsünün olduğu yer) yanındaki tarlalarda gözlenmiş olup, doğrultusu K25D ve sol yanal yanal atım miktarı ise tarlada 2.5 m, demiryolunun yanından geçen ve buna paralel konumdaki beton bir sulama kanalında ise 2.6 m olarak ölçülmüştür (Şekil 4.14). Bu lokasyonda yüzey kırığında 25 cm'lik bir düşey atım bileşeni de gözlenmiştir

**Şekil 4.14.** Türkoğlu –Narlı arasındaki karayolu ve demiryolunun kenarındaki (a) tarlada ve 2.5 m (b) demiryoluna paralel bir su kanalında 2.6 m sağ yanal atıma neden olan yüzey kırığından görüntüler (Çizelge 4.3, 8 ve 9 no.lu lokasyonlar)

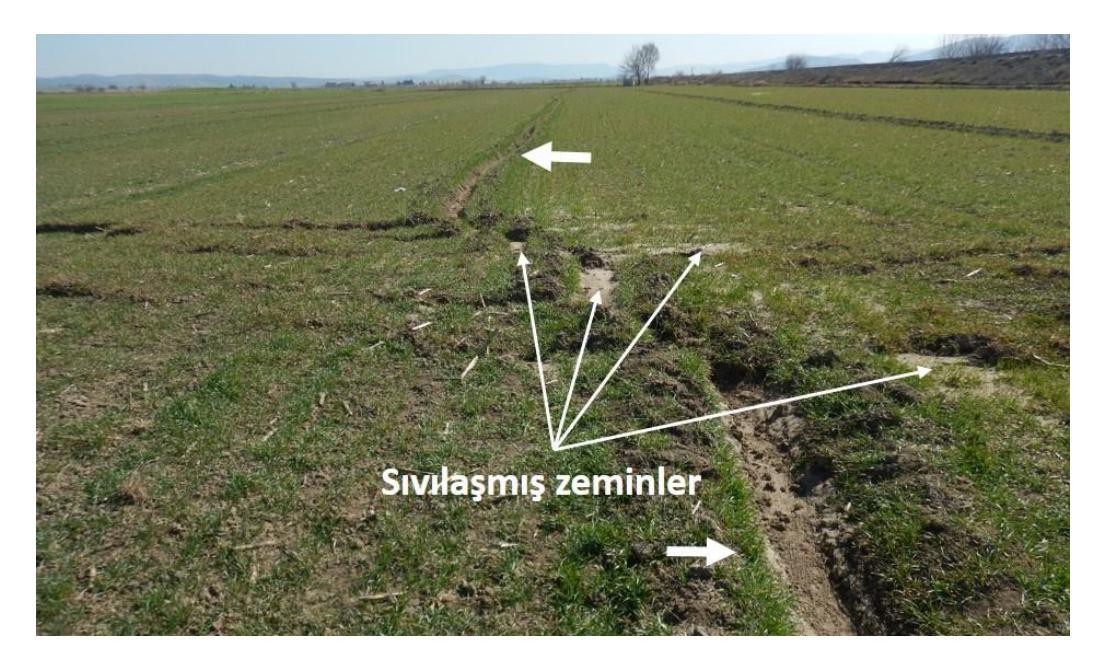
**Şekil 4.19.** Kuyumcular ve Kılılı mahalleleri arasındaki demiryolu köprüsünün yanındaki tarladan geçen (a) yüzey kırığı ve (b) bu kırıkların içine dolmuş olan sıvılaşmış zeminden görüntüler (Çizelge 4.3, 14 no.lu lokasyon)

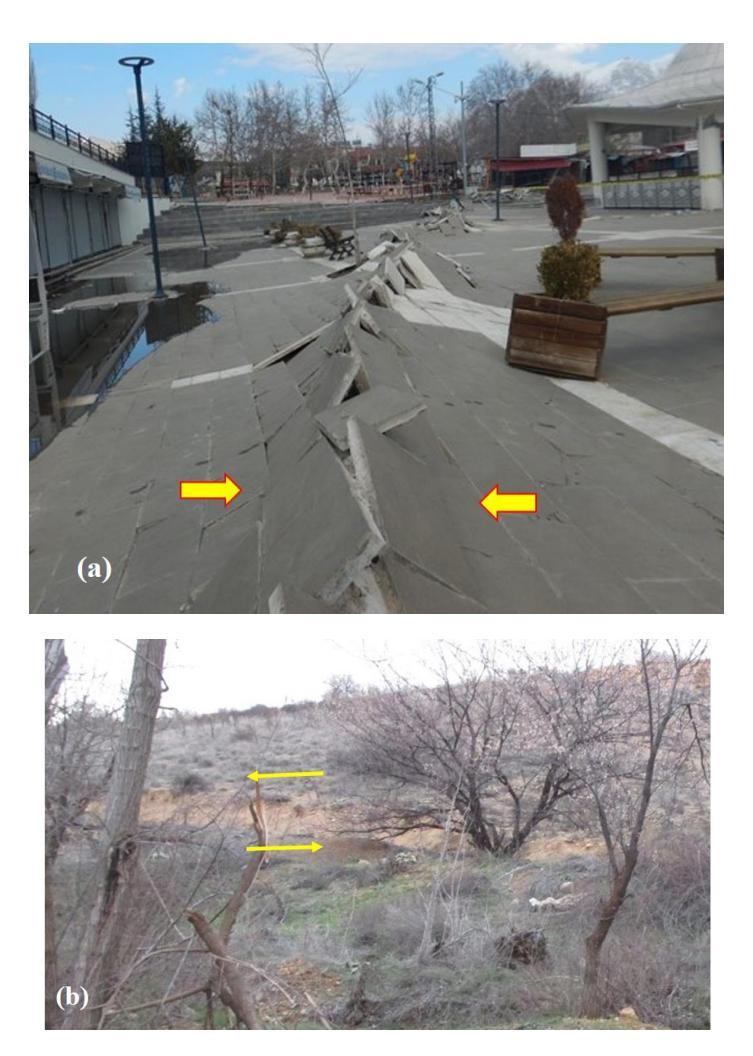
Kahramanmaraş bölgesindeki ikinci depremin (M<sub>w</sub>7.6) merkez üssü olarak kabul edilen Ekinözü ilçesinde en fazla hasar ilçe merkezine bir kaç kilometre mesafedeki İçmeler Mevkii'nde meydana gelmiştir. İçmeler'deki otellerin bulunduğu bu küçük yerleşimin merkezindeki meydanda, yollarda, içmeler sarnıcında ve binalarda önemli düzeyde yıkım ve hasar gözlenmektedir. Özellikle meydandaki parkta bulunan kaplama taşlarında yüksekliği 30-40 cm'e varan kabarmalar (Şekil 4.20a) meydana gelmiş olup, bu kabarmalar muhtemelen sıkışmaya maruz kalmış olan bu kesimde fay dışı yakın deformasyon zonunun (off fault deformation zone) varlığına işaret etmektedir. İçmeler Mevkii'nin hemen güneydeki çıkışında yol kenarından yamaca çıkarken kısa bir mesafe sonra yüzey kırığının izi gözlenmekte olup, doğrultusu K55B olarak ölçülmüştür. Bu gözlem yerinde yanal atım miktarı net olarak görülememekle birlikte, düşey atım 1 m civarındadır (Şekil 4.20b).

**Şekil 4.20.** Ekinözü ilçesi Aşağı İçmeler Mevkii'nde görülen (a) fay dışı yakın deformasyon zonundaki kaplama taşlarının kabarması ve (b) bu mevkiin güneyindeki yamaçta gözlenen yüzey kırığından bir görünüm (Çizelge 4.3, 15 no.lu lokasyon)

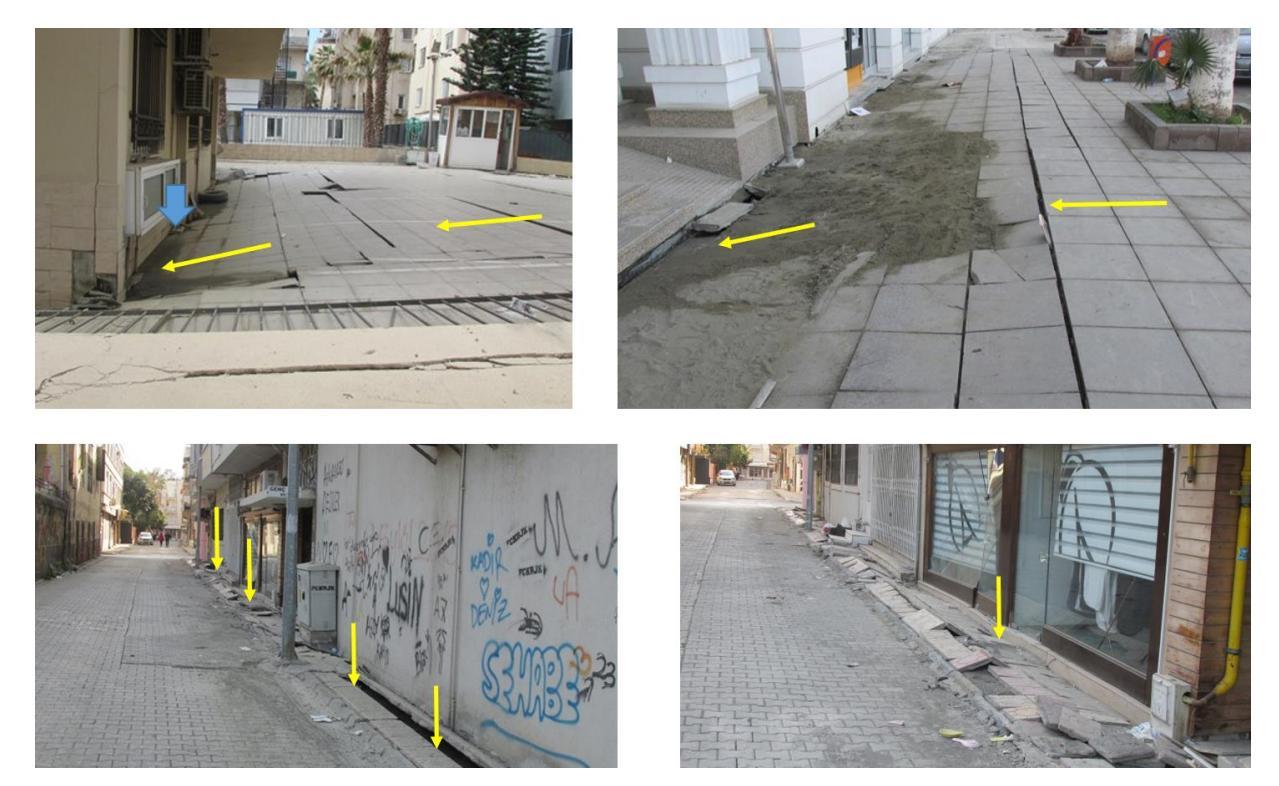
Şekil 5.5. İskenderun Aatürk Bulvarı'nda sıvılaşma sonucunda binaların ve yer kaplamalarının zemine batması

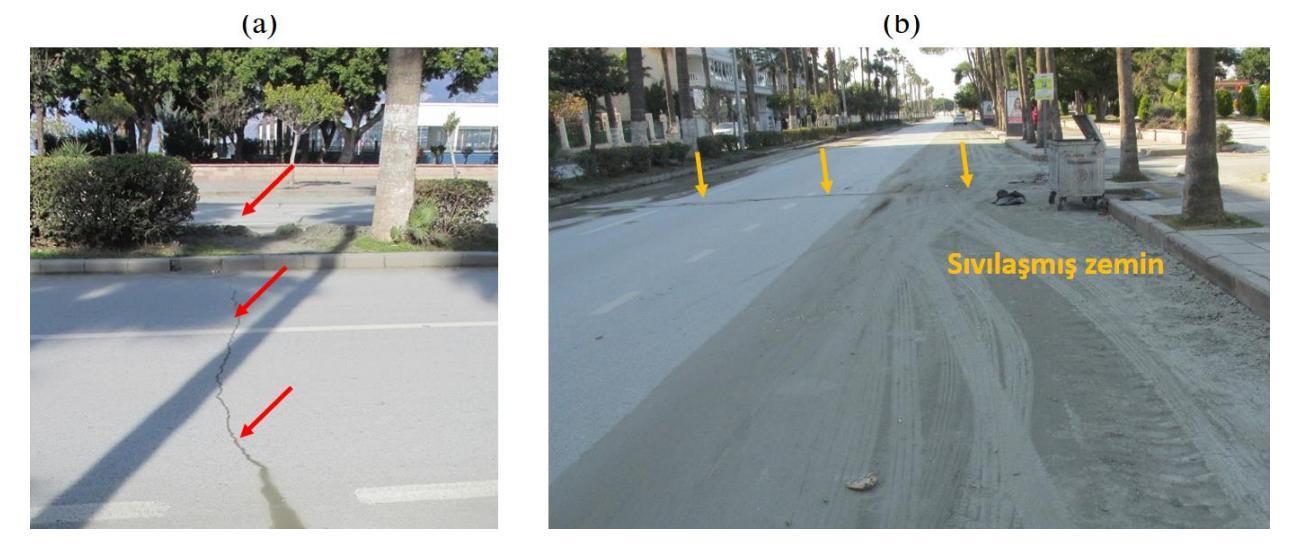
Ayrıca doğrultusu kıyıya paralel olan Atatürk Bulvarı'nı dik yönde kesen ve ortalama 25 m aralıklarla tekrarlandığı gözlenen çatlakların (Şekil 5.6a) ise, sıvılaşmaya bağlı olarak meydana gelen yanal yayılma hareketiyle ilgili olarak gelişmiş blokları biribirinden ayıran sınırları oluşturdukları düşünülmüştür. Binaların bulunduğu kısımdan deniz tarafındaki kıyı şeridine geçilirken aradaki cadde de sıvılaşmanın varlığını gösteren açık gri renkli kum birikintileri görülmektedir (Şekil 5.6b). Ayrıca bu caddede sıvılaşmanın tipik bir göstergesi olan logar kapaklarındaki yükselmeler de söz konusudur (Şekil 5.7).

Şekil 5.6. İskenderun Atatürk Bulvarı'nda yanal yayılma hareketiyle ilgili blokları birbirinden ayıran çatlaklardan ve sıvılaşmış zeminden görüntüler

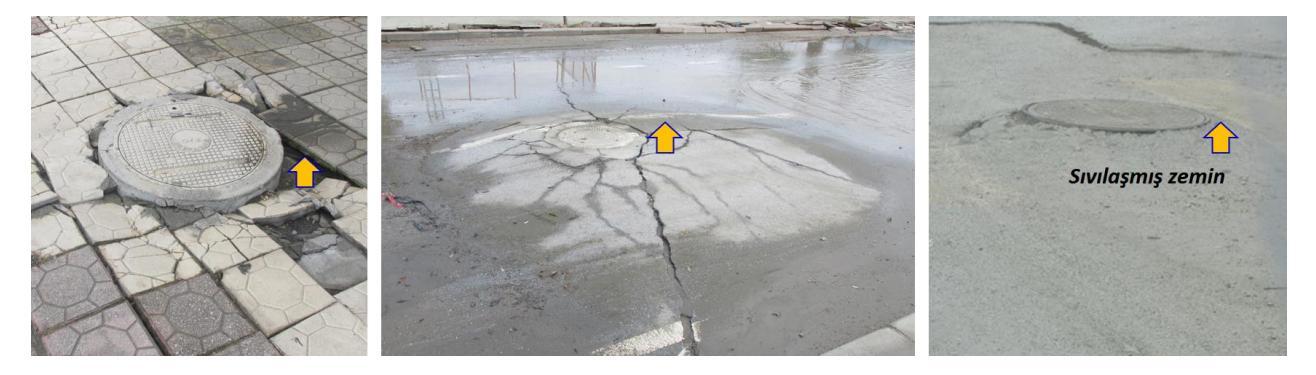
Şekil 5.7. İskenderun Atatürk Bulvarı'nda sıvılaşma nedeniyle yükselmiş logarlar

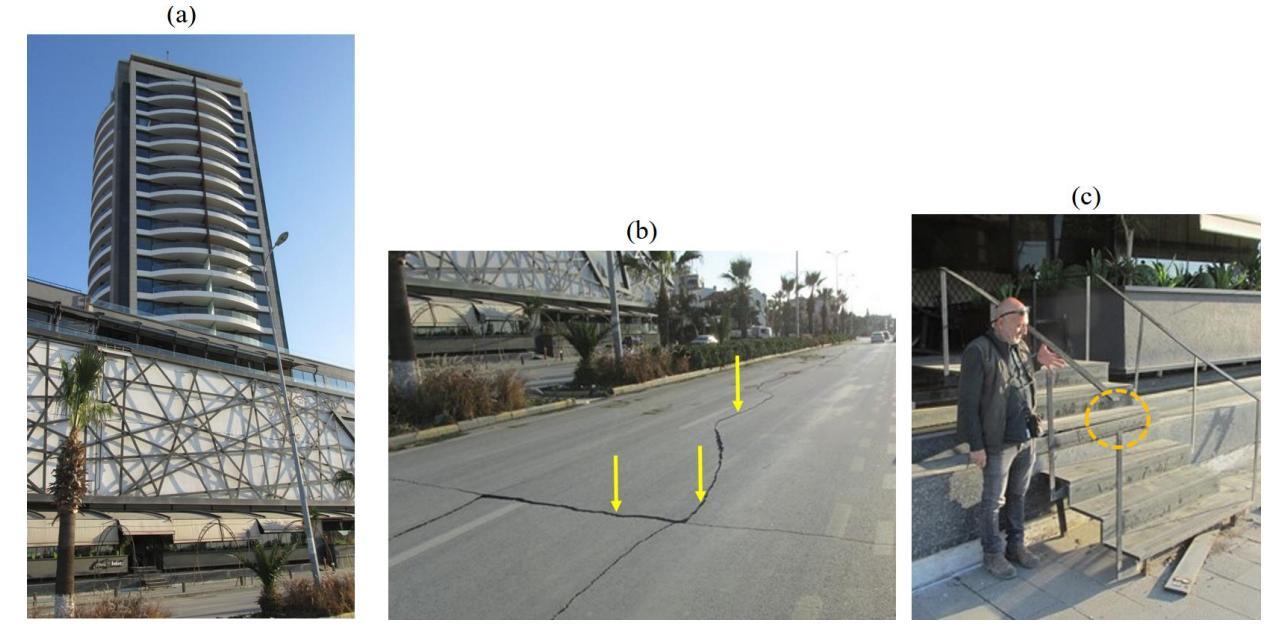
Kıyı boyunca GB'ya doğru gidilince bir AVM'nin bulunduğu yerde (Şekil 5.8a) de sıvılaşmaya ve yanal yayılmaya bağlı kum kaynaması izleri ve yüzeyde çatlaklar ve deformasyonlar görülmektedir (Şekil 5.8b). Bu AVM'nin önündeki binaya göre kaldırımda 10-15 cm arasında oturma olduğu da bina ile kaldırım arasındaki merdivenin ayrılma miktarından anlaşılmaktadır

(Şekil 5.8c). Bununla birlikte, bu bina ile buna komşu konumlu iki yüksek binada (bknz. Şekil 5.8a) sıvılaşmadan kaynaklanan bir oturma ve hasar görülmemekte olup, bu yapıların temel tipi hakkında bir bilgi edinilememiş olmakla birlikte, bu durum söz konusu bu yapıların muhtemelen kazık temellerin üzerinde inşa edilmiş olabileceğine işaret etmektedir.

**Şekil 5.8.** (a) İskenderun Atatürk Bulvarı'ndaki bir AVM ile iş merkezi, (b) bunun önünden geçen yolda gelişmiş çatlaklar ve kum birikintisi, (c) kaldırımda oturmaya işaret eden ahşap merdivendaki ayrılma

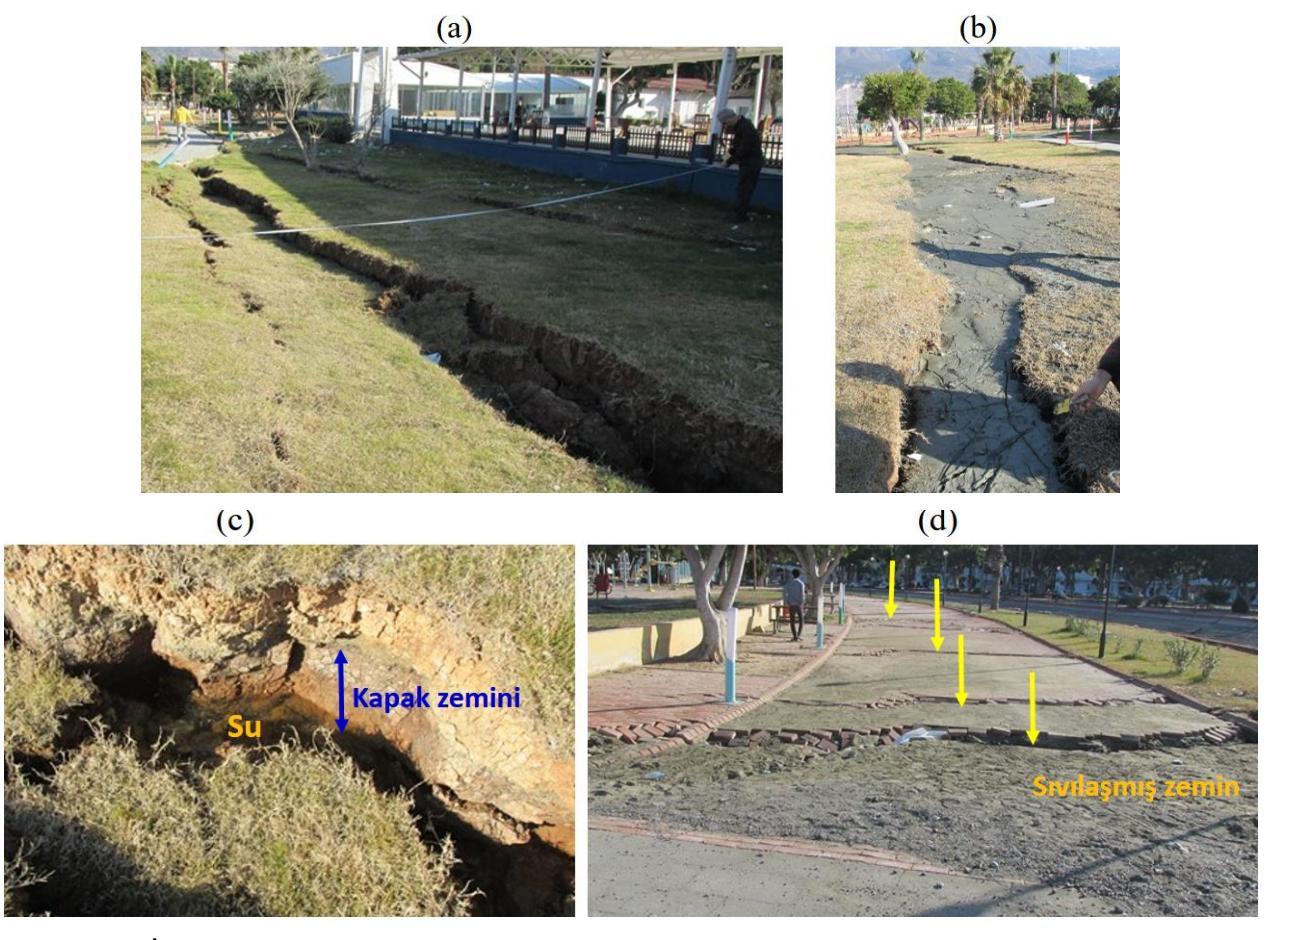
**Şekil 5.10.** İskenderun'da kıyıdaki parkta belediye tesisinin yanında (a) sıvılaşma yarığı, (b) bunun devamında yarığı doldurmuş sıvılaşmış zemin, (c) yarıktaki su ve kapak zemininin görünümü ve (d) parkta yanal yayılma nedeniyle konumları değişmiş kilit taşları

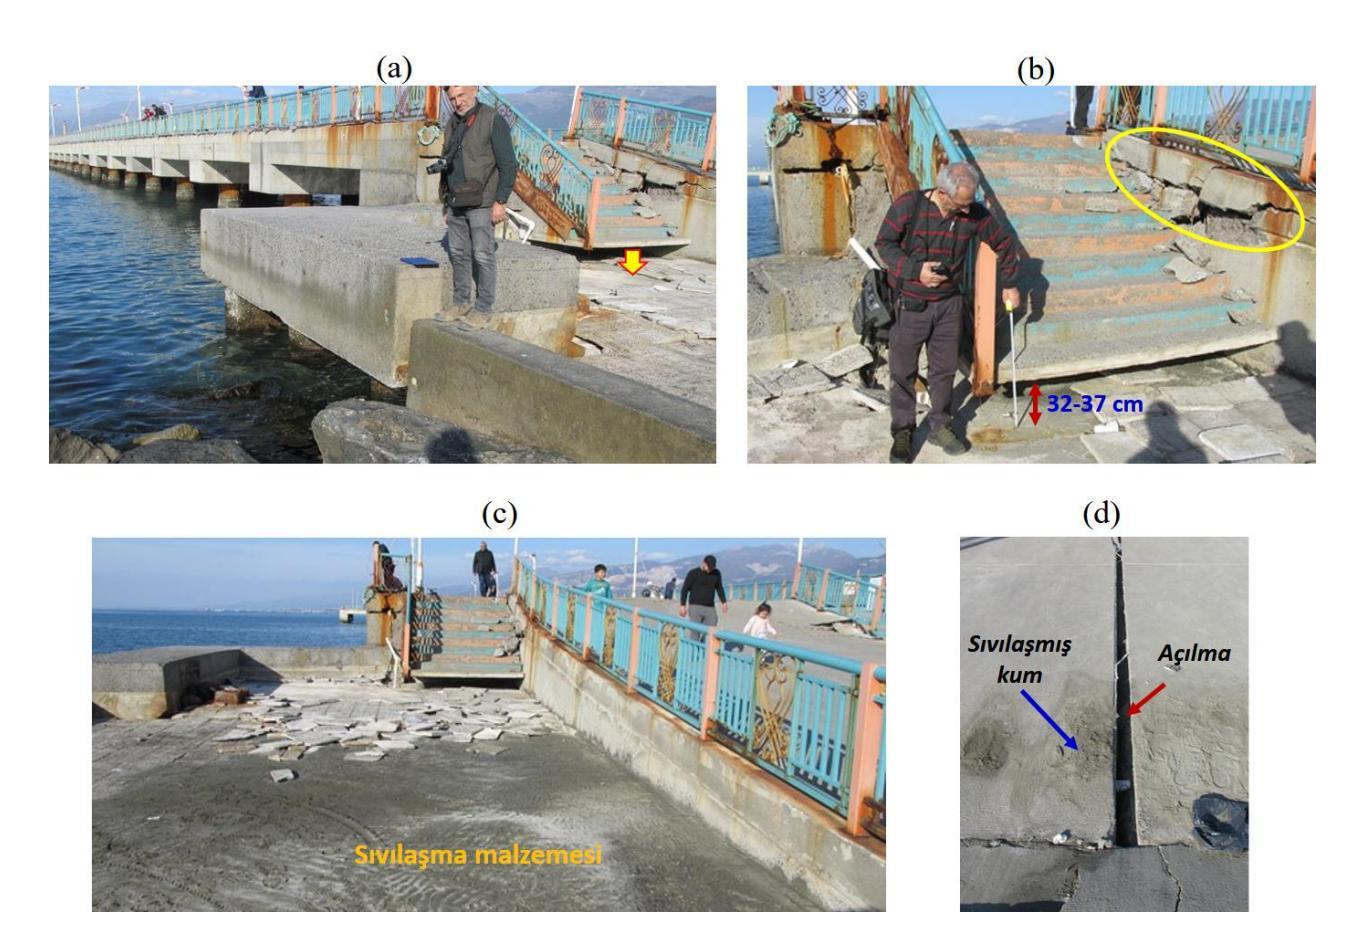
Belediyenin 2 no.lu sosyal tesisi ile biraz ilerdeki lunapark arasında inşa edilmiş iskele de yanal yayılmadan etkilenmiş olup (Şekil 5.11a), iskelede çekilen Şekil 5.11b'deki fotoğrafta görülen ve düşey yönde ayrılmış olan hasarlı beton merdivenin konumundan anlaşılacağı üzere, iskelenin kara

**Şekil 5.11.** İskenderun'da lunaparka yakın bir iskelede: (a) oturma, (b) ana platformdan ayrılmış hasarlı merdiven ve iskelenin karayla bağlantı kesiminde (c) sıvılaşmış malzeme ile (d) beton kaplamalarda ayrılma ve sıvılaşmış malzeme izi

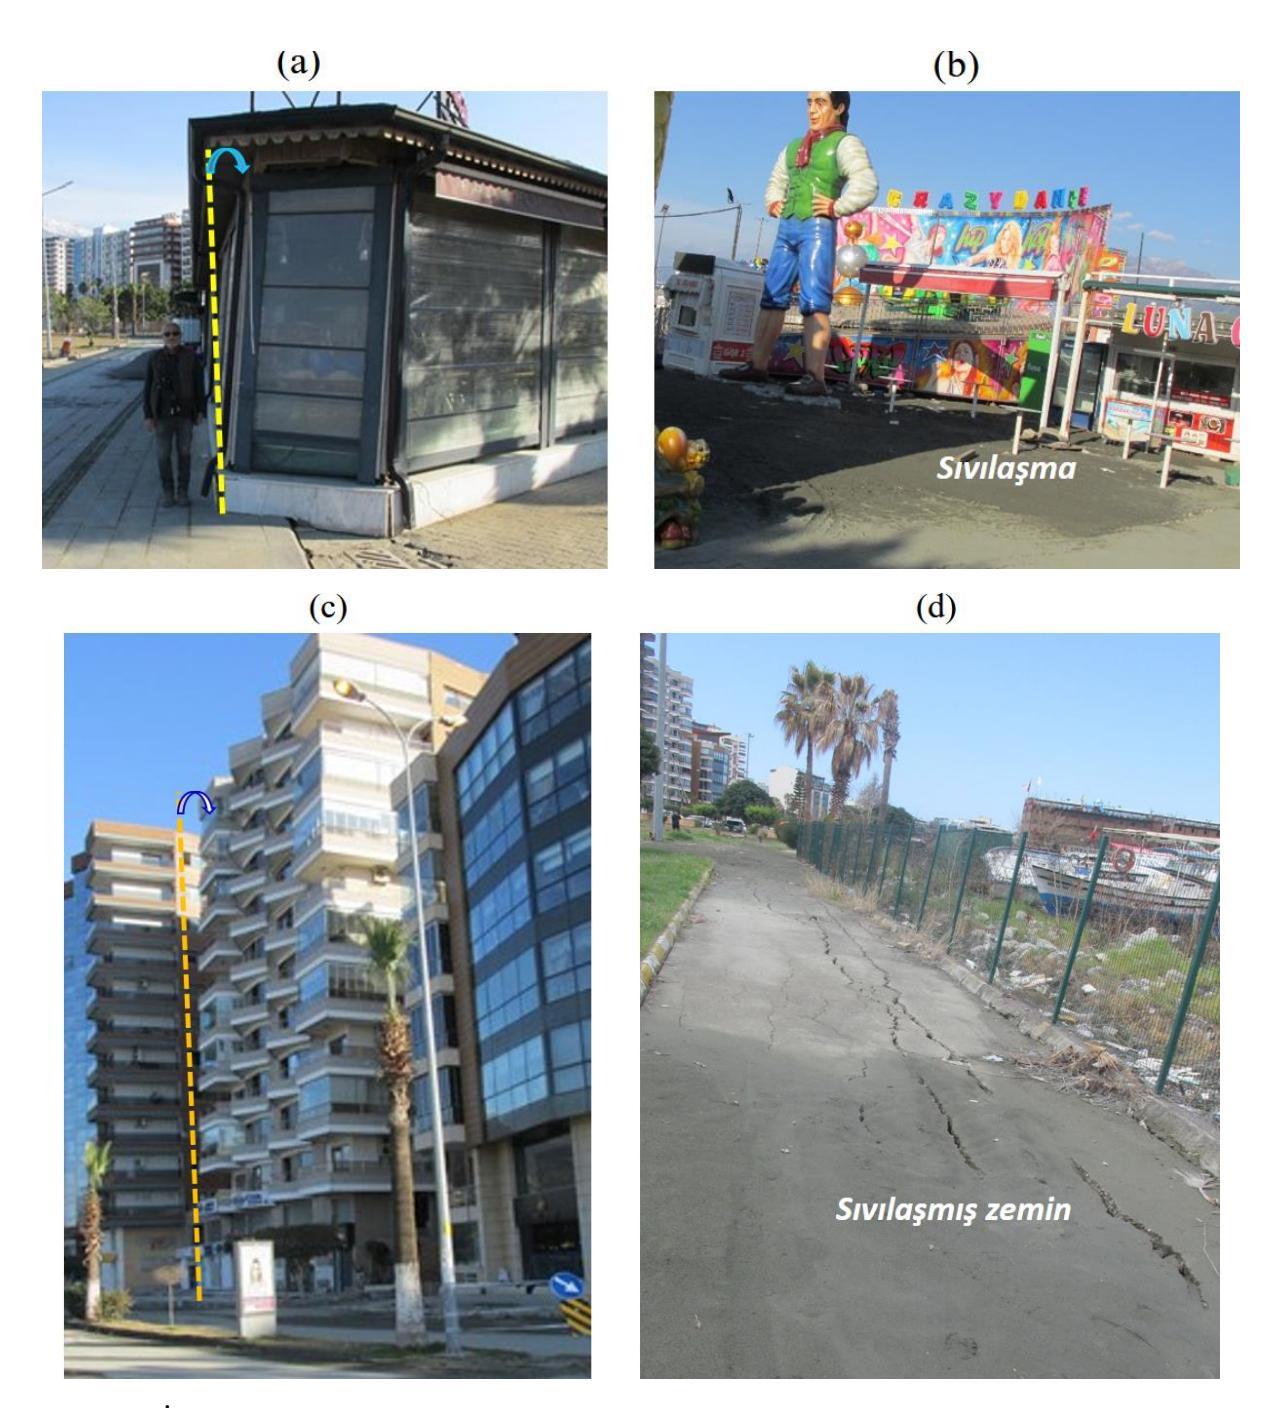
**Şekil 5.12.** İskenderun'da (a) Atatürk Bulvarı'na komşu parkta sıvılaşma nedeniyle çok az geriye yatmış bir kafeterya, (b) sıvılaşmanın meydana geldiği lunapark, (c) lunaparkın arkasında sıvılaşmadan etkilenmiş ve geriye yatmış binalar ve (d) bir parkta sıvılaşmış malzeme

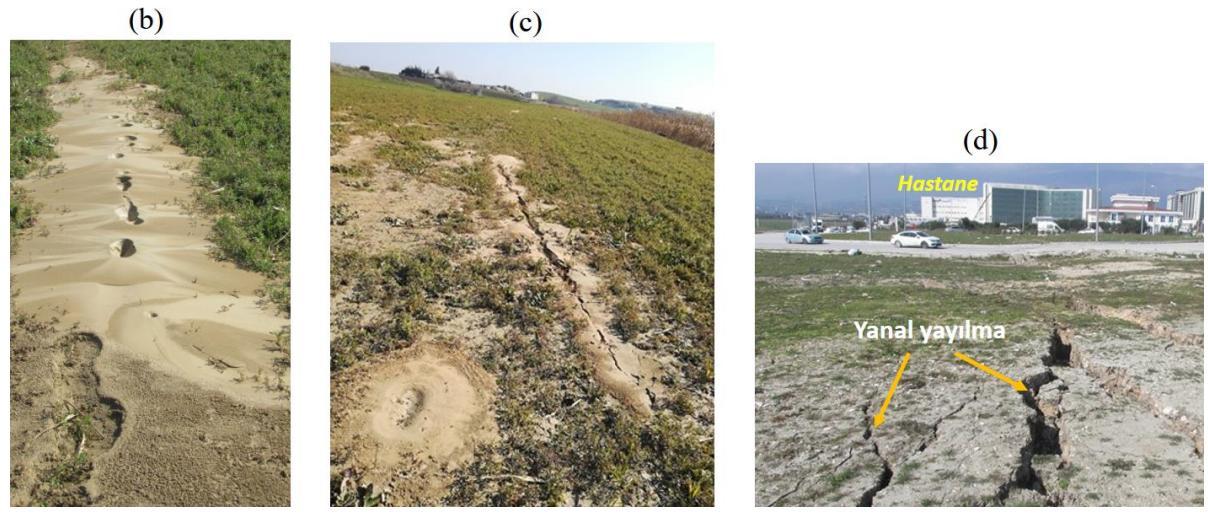
**Şekil 5.15.** (a-c) Alaatin Mahallesi yakınındaki tarlalarda gözlenen sıvılaşma yarıkları ve konumları ile (d) bu yerdeki yanal yayılmanın göstergesi olan deformasyonlar

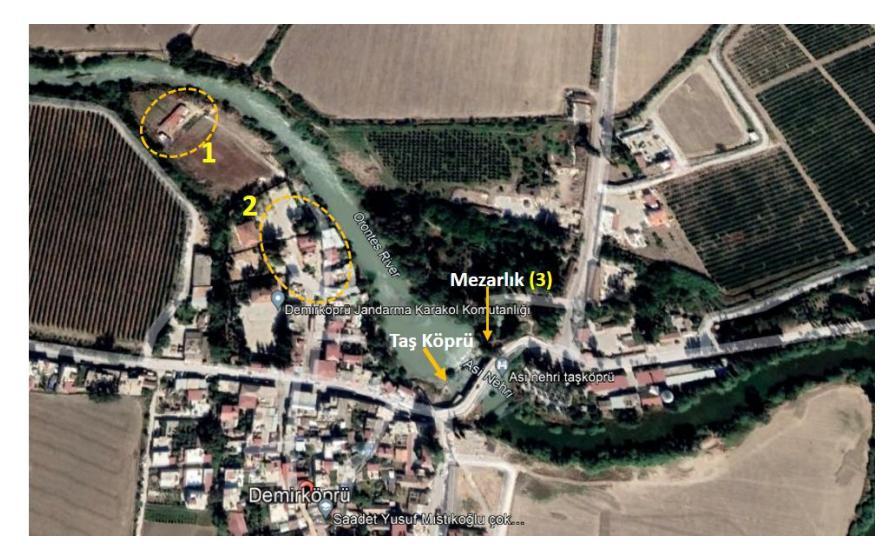
yaygın bir sıvılaşma meydana gelmiştir ve buna bağlı olarak yanal yayılma da gelişmiştir (Şekil 5.16). Mahallenin mezarlığı yanal yayılma nedeniyle 20-30 m kadar Asi Nehri'ne doğru hareket etmiştir (Şekil 5.17). Ayrıca kıyı boyunca inşa edilmiş eski ve yeni tek ve iki katlı yapılar da bu yanal yayılma hareketinden etkilenerek zemine batmış ve ayrıca geriye kaykılmışlar ve nehre doğru 2-3 m arasında hareket ederek hasara maruz kalmışlardır (Şekil 5.18). Sıvılaşmanın en tipik olarak gözlendiği nehir kıyısındaki ve yanal yayılmanın gözlendiği bir yerdeki kum kaynamalarından (Şekil 5.19) iki adet sıvılaşma örneği (HTY-SIV2 ve HTY-SIV3) alınmıştır. Mahallenin içinde bulunan ve Asi Nehri üzerinde inşa edilmiş tarihi taş köprü (Şekil 5.20a) yıkılmamış ve genelde sağlam olup, sadece uç kesiminde duvarının bir bölümü 320°-330° yönünde devrilmiştir (Şekil 5.20b). Ayrıca bu taş köprü kavis yaptığı kesimde muhtemelen yanal yayılmanın etkisiyle 140°-150° yönünde biraz sıkışmış olup, bu durum köprüdeki kabarmadan anlaşılmaktadır (Şekil 5.20c).

**Şekil 5.16.** Asi Nehri'nin kıyısındaki Demirköprü Mahallesi ve bu yerleşimde sıvılaşmadan ve yanal yayılmadan en fazla etkilenip hasar gören kesimler

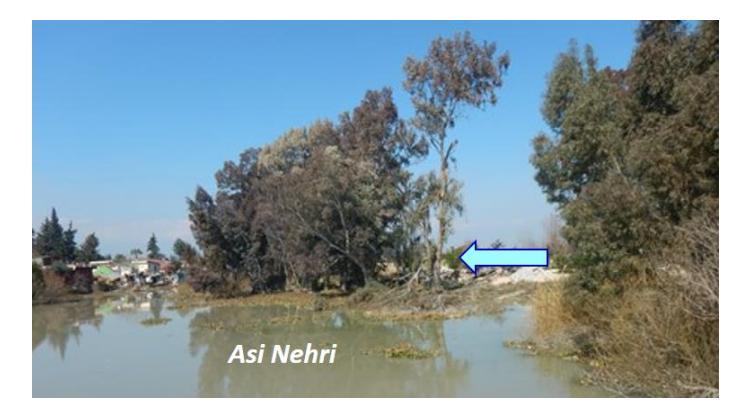
Şekil 5.17. Yanal yayılma nedeniyle 20-30 m kadar Asi Nehri'ne doğru hareket etmiş olan Demirköprü Mahallesi'nin mezarlığı

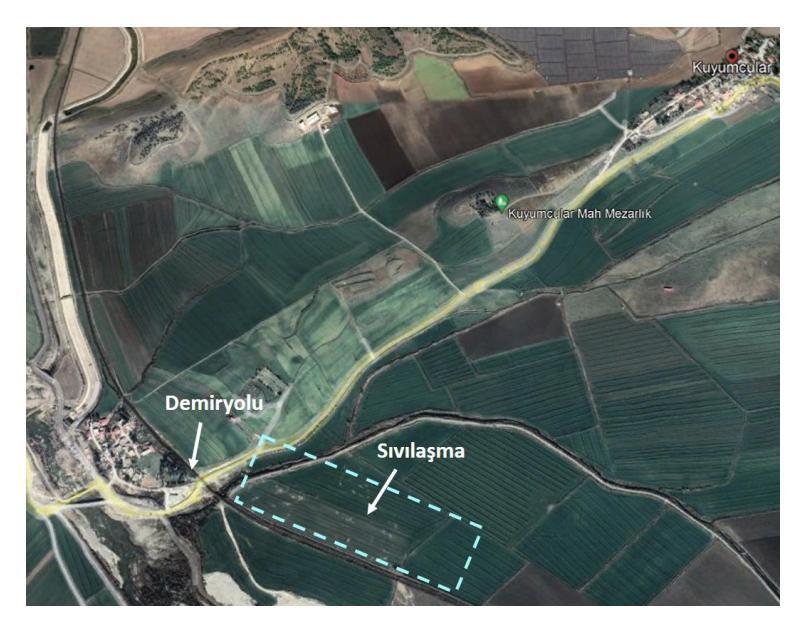
Sağlık Ovası'nın KD kesiminde Türkoğlu ilçesine bağlı Kılılı ve Kuyumcular mahallelerinin arasından geçen demiryoluna komşu konumlu tarlalarda gözlenen (Şekil 5.22) K35D doğrultulu M<sub>w</sub>7.7 depreminin yüzey kırığına paralel doğrultuda gelişmiş sıvılaşma hatları söz konusudur (Şekil 5.23). Bu sıvılaşma hatlarında görülen sıvılaşma konilerinden en geniş olanından iki yönde koni çap uzunlukları 35 ve 45 cm olarak ölçülmüş olup, bu alandan iki adet sıvılaşmış kum örneği (KM-SIV1 ve KM-SIV2) de alınmıştır. Sıvılaşmanın geliştiği bu alanda hasar gözlenmemiştir.

Şekil 5.22. Kuyumcular ve Kılılı mahallelerinin arasındaki tarlalarda gözlenen sıvılaşma

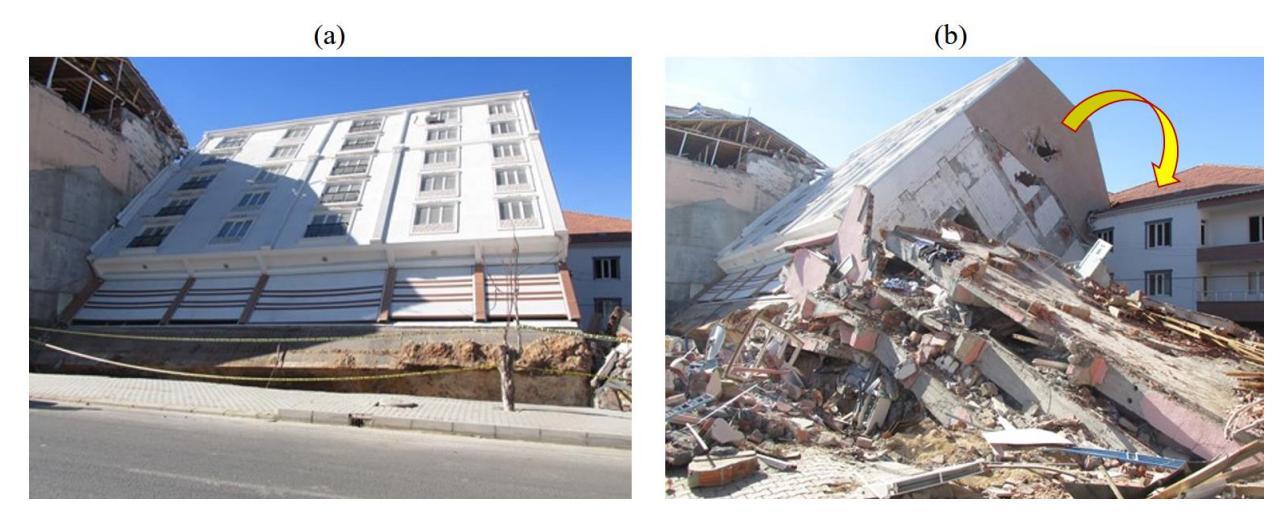
gösterilmiştir. Beş katlı bu binanın altında araç garajı bulunmaktadır ve bina yaklaşık (Şekil 5.25b) 45°'lik bir eğimle KB'ya (göle doğru) ve gerisindeki diğer bir binanın üzerine doğru devrilmiştr. Bununla birlikte, bu binanın dış cephesinde herhangi bir hasar görülmemektedir.

**Şekil 5.25.** Gölbaşı'nda Adıyaman yolu kenarında sıvılaşma ve devrilme etkisine maruz kalmış ve gerisindeki binanın üstüne devrilmiş beş katlı bir bina

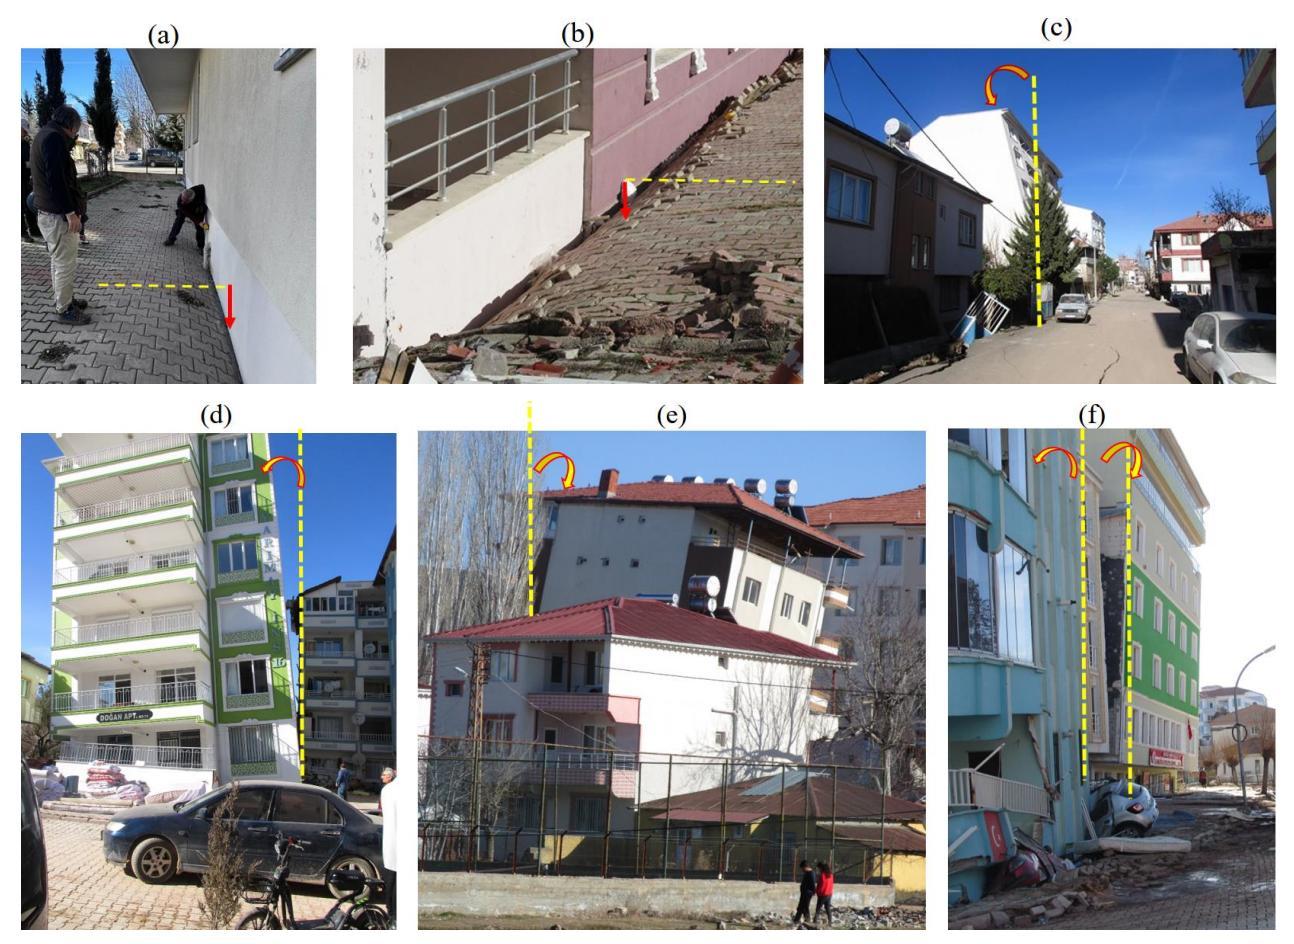
**Şekil 5.28.** Gölbaşı ilçesinin Yeni Mahalle semtinde sıvılaşma nedeniyle (a-b) oturmuş (zemine batmış) ve (c-f) öne veya geriye yatmış binalardan tipik görüntüler

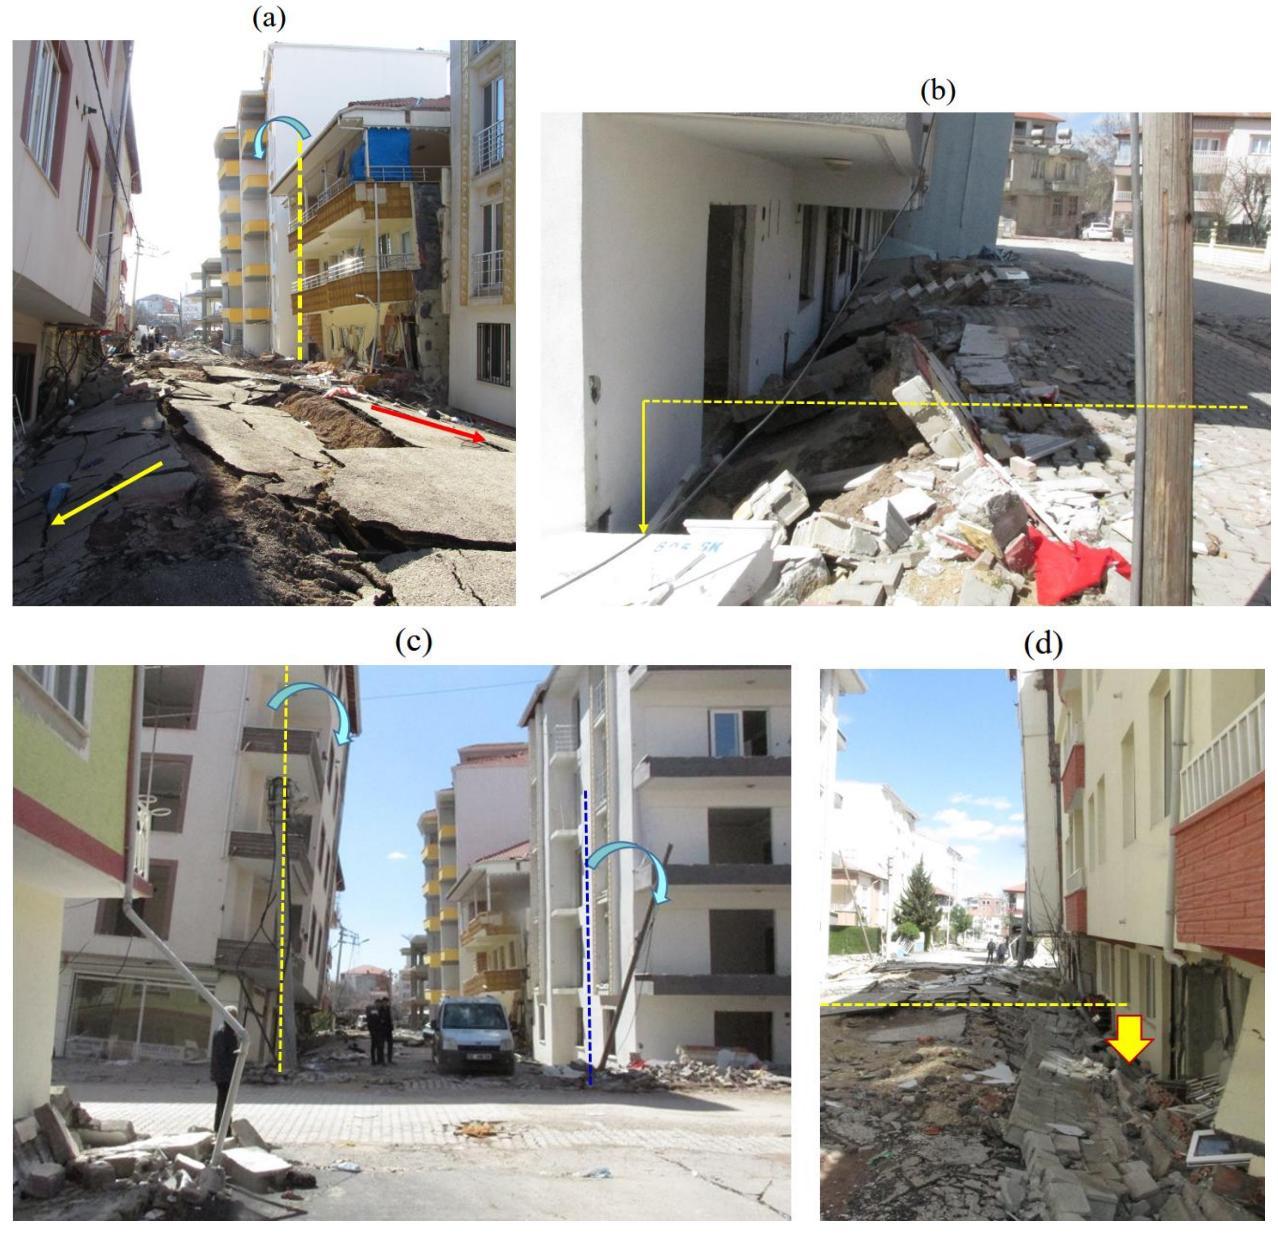
**Şekil 5.29.** Gölbaşı ilçesinin Yeni Mahalle semtinde sıvılaşma nedeniyle binlaradaki oturma miktarlarının 150 cm'ye vardığı ve düşeyden sapma açılarının arttığı 65. Sokak ve yakın çevresinden bazı görüntüler

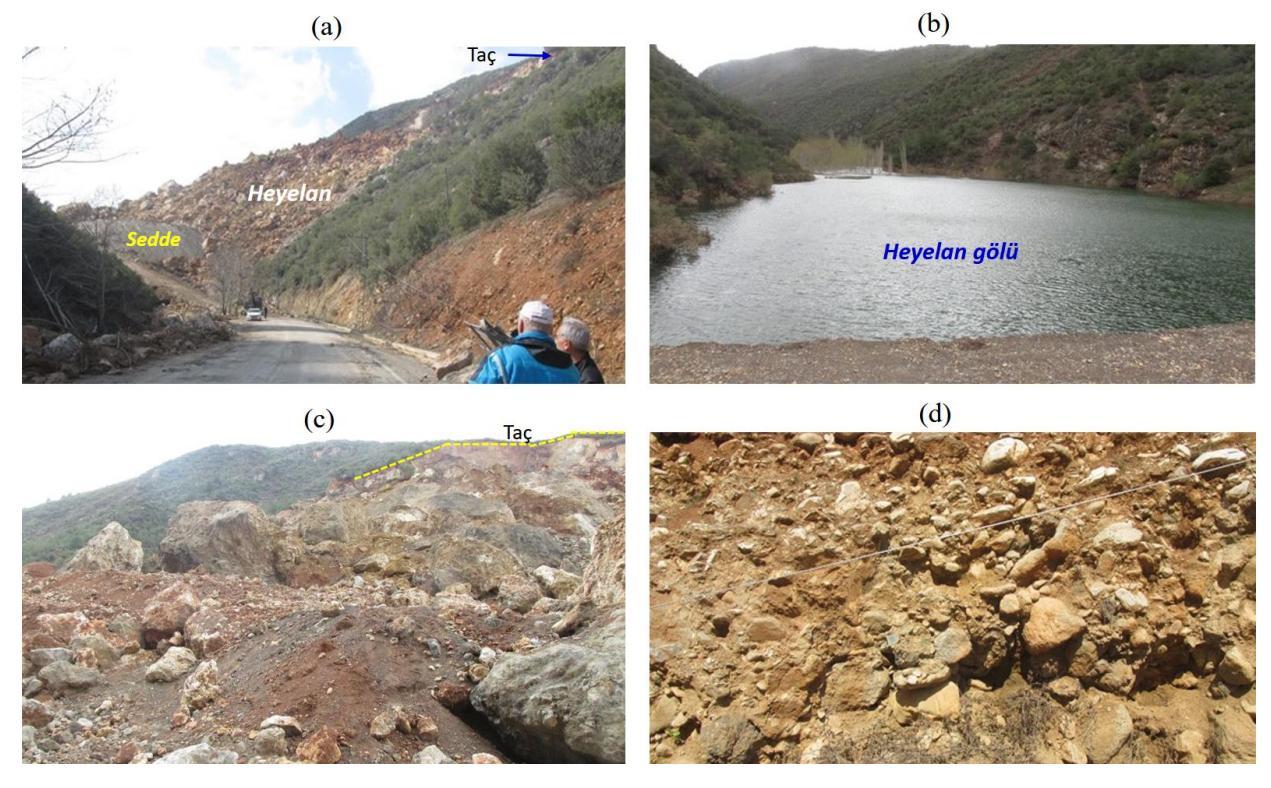
Şekil 5.37. (a) Değirmencik heyelanı, (b) heyelan sonrası oluşan heyelan gölü ve heyelan malzemesini oluşturan (c) bloklu kireçtaşı ve (d) yamaç molozundan görüntüler

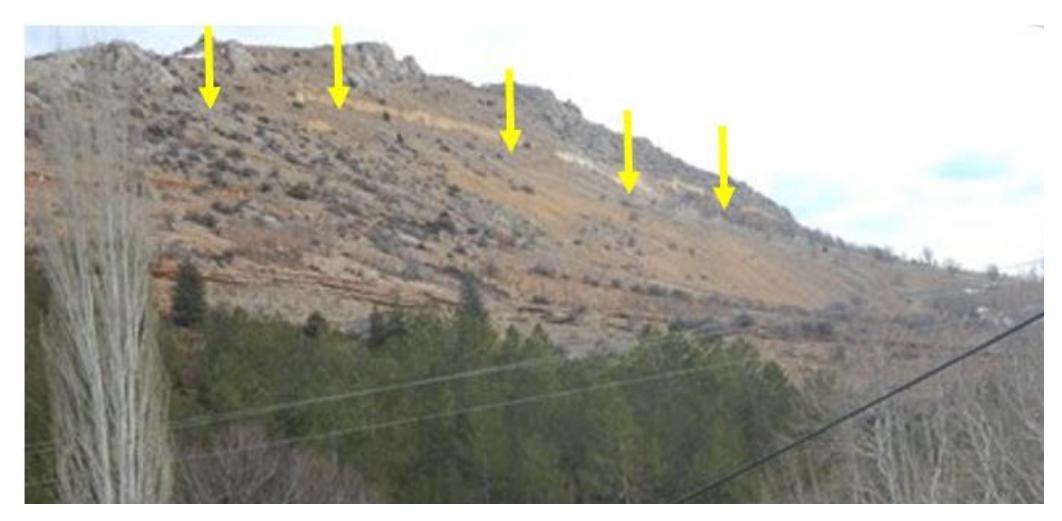
**Şekil 5.38.** M<sub>w</sub>7.6 olan ikinci depremde Ekinözü ilçesinin İçmeler Mevkii'ndeki yamaçların üst kotlarında gelişmiş olan heyelan

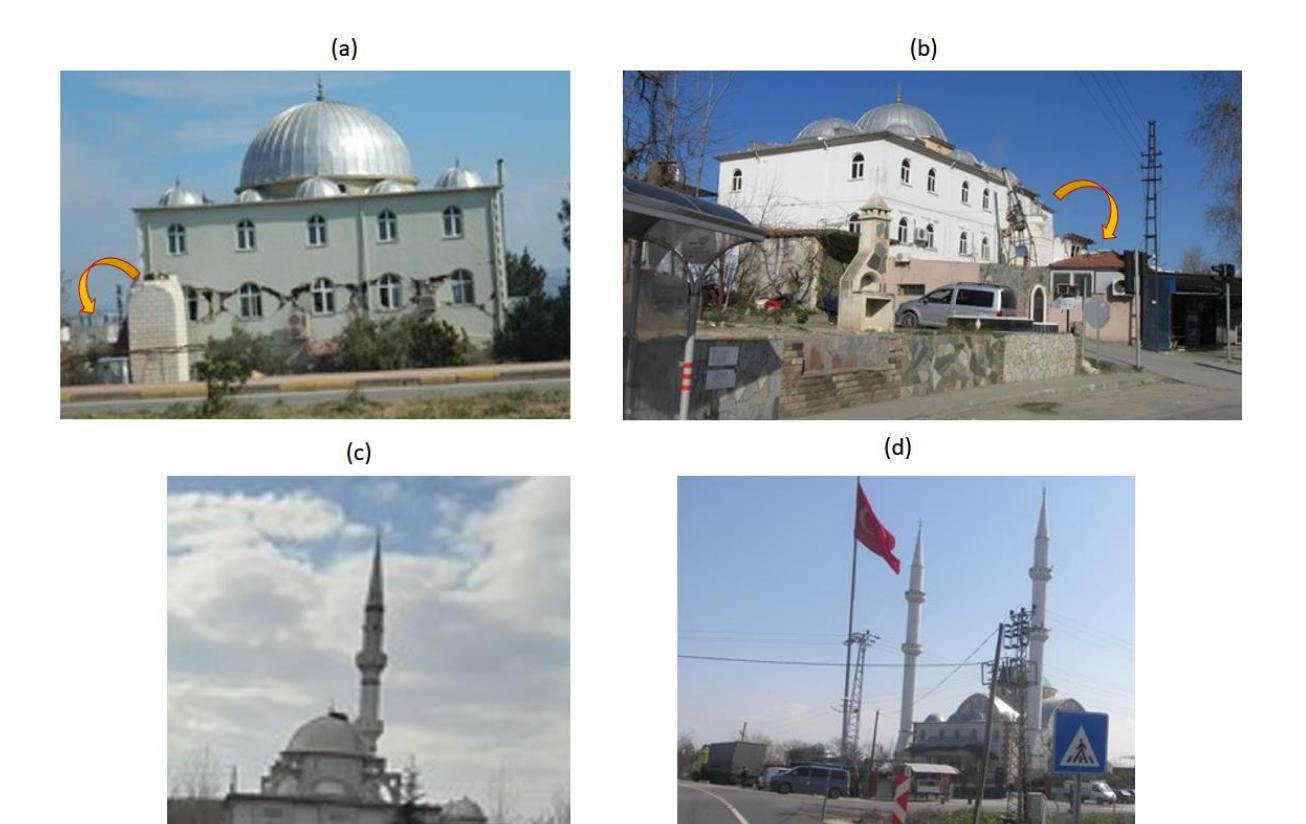
Türkiye'de meydana gelmiş önceki depremlerde de gözlendiği gibi, bu son iki depremde de camilerin ana yapısını oluşturan ve yapısal olarak simetrik olan kubbeli kısımlarının ya hasarsız, ya da az-orta derecede hasara maruz kalmış oldukları görülmüştür (Şekil 6.1). Kubbelerin hasara maruz kalması özellikle deprem sırasında devrilen minarelerin kubbelerin üstüne düşmesiyle meydana gelmektedir. Deprem bölgesinde cami hasarlarının daha çok minarelerin devrilmesi veya sadece şerefelerinin düşmesi şeklinde meydana geldiği gözlenmiştir. Bunun yanı sıra, bazı camilerde cami binasının da hasar gördüğü durumlar söz konusudur (Şekil 6.1.a-b). Bunun yanı sıra, herhangi bir hasara maruz kalmamış ve minaresi de devrilmemiş cami (Şekil 6.1.c-d) sayısı da fazladır.

**Şekil 6.1.** Kubbeli ve minareli yapılar olarak deprem bölgesinden: (a-b) minaresi devrilmiş ve hasarlı (İslahiye ve Belen) ve (c-d) hasarsız (Ekinözü ve Demirköprü civarı) camilerden örnekler

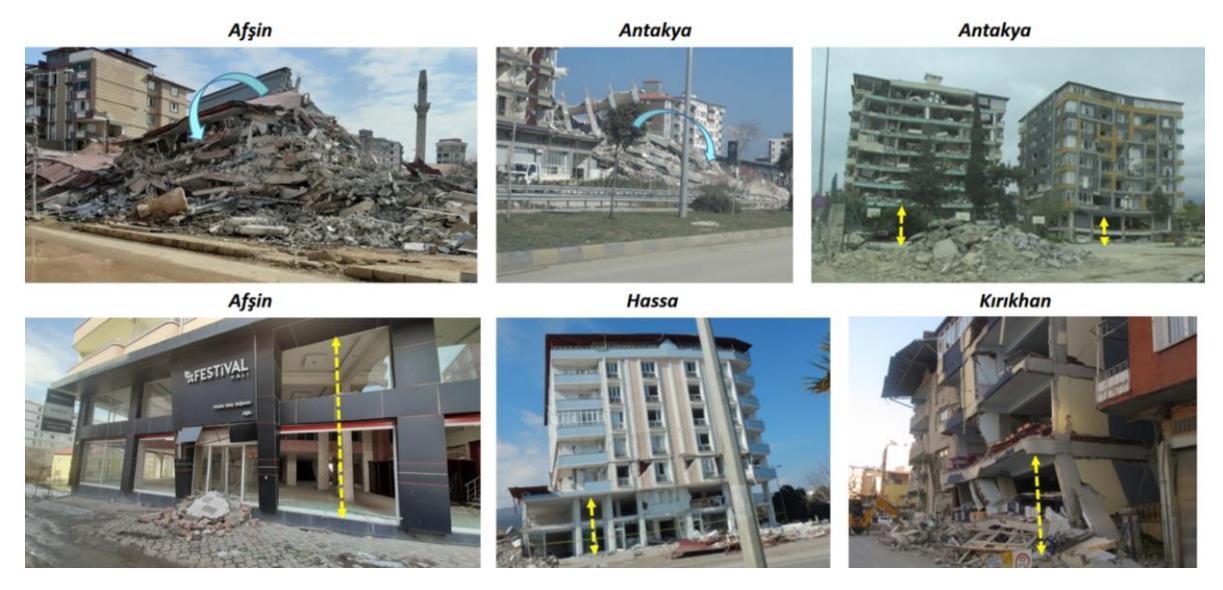
(i) Yumuşak (zayıf) kat: Yumuşak kat olgusu; giriş katlarının dükkan, mağaza, garaj, galeri, depo vb. gibi ticari amaçlarla kullanılmasından, kat yüksekliğinin olağandan daha fazla olmasından ve gerekli dolgu ve perde duvarların bulunmamasından kaynaklanmaktadır. Bu durumda en alt kat göçmekte ve diğer katlar bunun üstüne sandviç yapısına (pan-cake mode) benzer şekilde yıkılmaktadır. Kahramamaraş depremlerinde de yapıların göçmesinde ve hasara maruz kalmasında yumuşak kat olgusunun en önemli faktörlerden biri olduğu pek çok yerleşimdeki göçme ve hasarlardan görülmektedir (Şekil 6. 3).

Şekil 6.3. Deprem bölgesinden yumuşak kat olgusu nedeniyle toptan göçen veya hasara uğramış binalardan tipik bazı örnekler

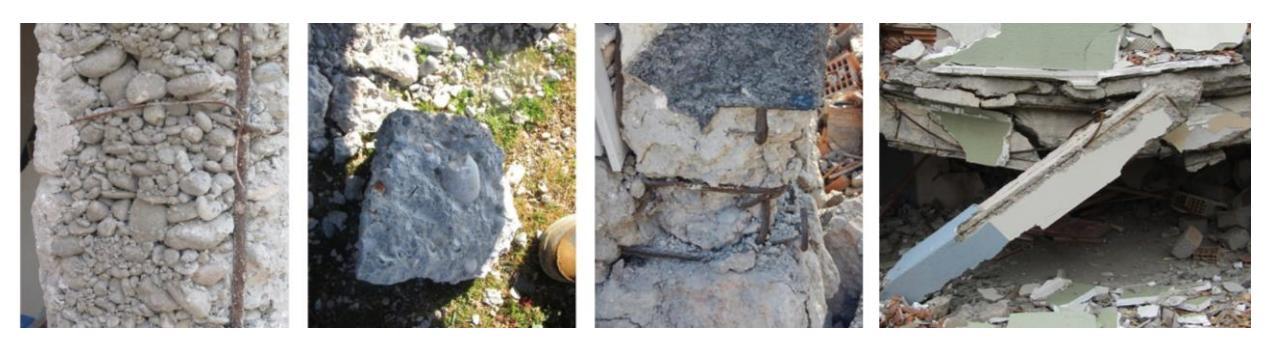
(ii) Kötü işçilik ve yapım hataları: Bu kategorideki başlıca nedenler; kolon ve kiriş bağlantılarının deprem yönetmeliğinin gerektirdiği şekilde yapılmaması, kullanılan demirlerin çaplarının tasarımda önerilenden küçük olması, etriyelerin bağlanma şeklinin ve ayrıca beton için kullanılan kum ve çakılın tane boyu dağılımının uygun olmaması ve beton harcının iyi karılmamasıdır. Deprem bölgesindeki göçmüş ve/veya hasarlı binalardan bazılarında betonun elle bile ufanalabildiği görülmüş ve bazı betonlarda ise ağırlıklı olarak iri çakıllar söz konusu olup, bazılarında ise ince tanenin azlığına karşın çakıl miktarının çok fazla oluşu dikkat çekmektedir. Bu tür durumlarda kolonlar bağlantı yerlerinden ayrılarak kaykılmakta ve yapıların yana yatmalarına veya göçmelerine neden olabilmektedirler (Şekil 6.4).

Şekil 6.4. Kötü işçilik ve yapım hatalarına deprem bölgesinden bazı örnekler
