# MÜHENDİSLİK JEOLOJİSİ DERNEĞİ

## 6 ŞUBAT 2023 KAHRAMANMARAŞ PAZARCIK VE EKİNÖZÜ DEPREMLERİNİN SAHA İNCELEMESİ VE MÜHENDİSLİK JEOLOJİSİ/JEOTEKNİK AÇISINDAN ÖN DEĞERLENDİRME RAPORU

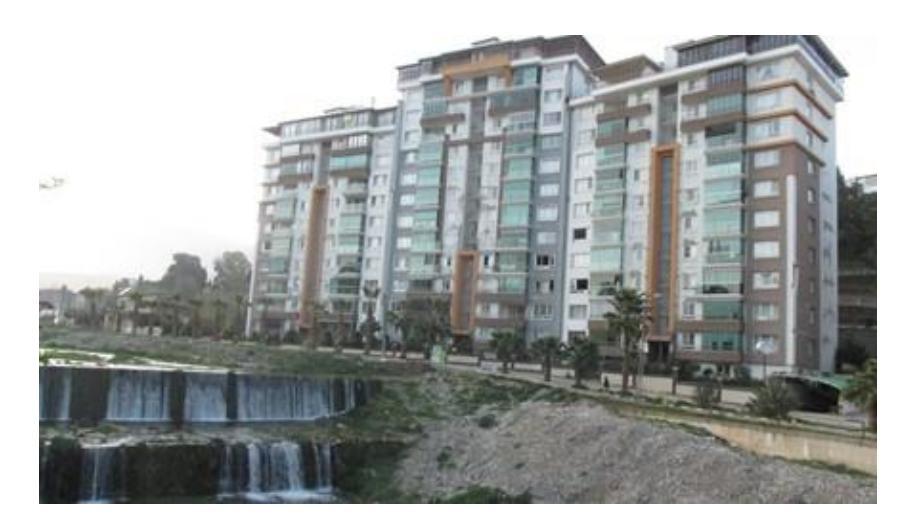
(v) Bitişik binaların tokuşması: Deprem dalgaları ilerlerken farklı salınımlarından dolayı binalar birbirleriyle tokuşabilmekte (domino etkisi) ve tokuşma sırasında yapıdan yapıya iletilen yük nedeniyle binalarda hasar, ya da cadde ve sokak köşelerinde inşa edilmiş binaların yıkılması da söz konusu olabilmektedir. Deprem bölgesinde yıkılmamış olmakla birlikte, aralarında boşluk bırakılmadan yanyana inşa edilmiş ve bu faktör nedeniyle hasara maruz kalmış çok katlı üç binanın görüntüsü Şekil 6.5'te verilmiştir.

Şekil 6.5. Yanyana inşa edilmiş ve tokuşma nedeniyle hasar görmüş 3 yüksek bina (Kırıkhan)

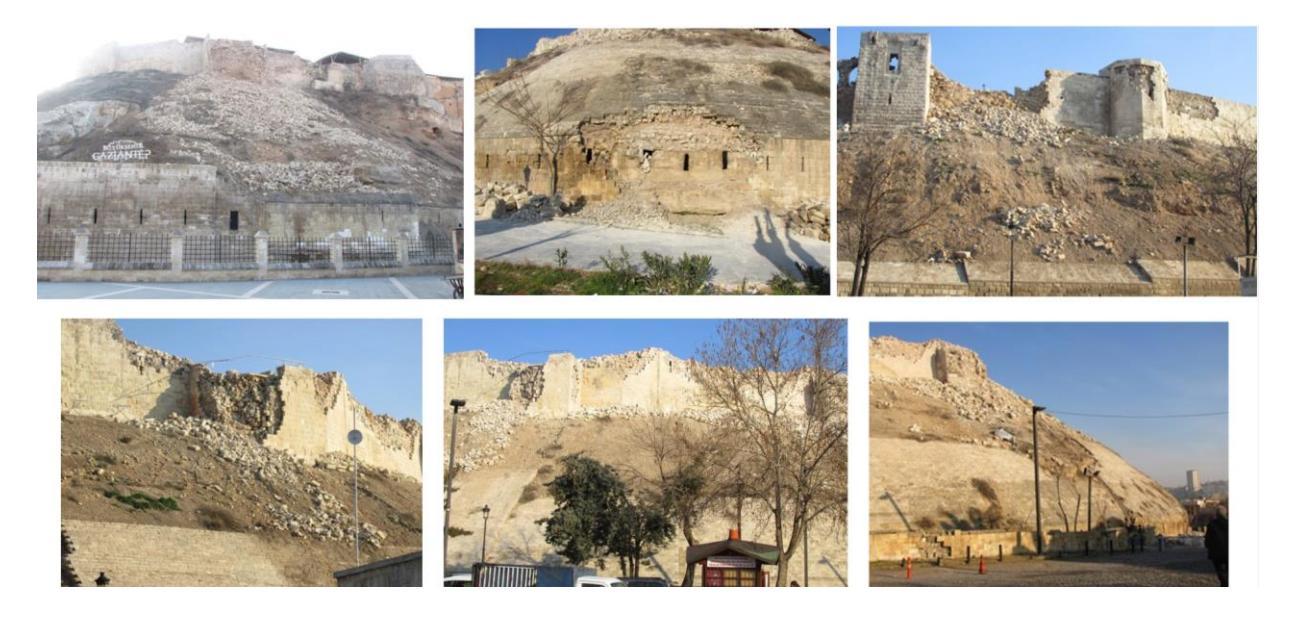
Deprem bölgesinde yığma yapı türünde inşa edilmiş olan tarihi yapılardan bazıları da bu depremler sırasında hasar görmüştür. Bu yapılardan biri olan ve ne zaman inşa edildiği bilinmemekle birlikte, Hititler döneminde gözlem amaçlı kullanıldığı bilinen (wikipedia.org) Gaziantep Kalesi kireçtaşından oluşan bir tepenin üzerinde yer almaktadır. Kale bu depremde oldukça hasara uğramıştır. Kalenin kuzey cephesinde payanda kısmı yıkılmış ve bunun içine doldurulmuş bloklar yamaç boyunca alt kotlara yuvarlanmışlardır. Kalenin GB kesiminde kemerler arasındaki duvar da yıkılmış olup, bunun devamındaki burçlardan bloklar düşmüştür. Kalenin diğer cephesinden de bloklar düşmüş ve en alttaki dış cephe duvarı bazı yerlerde kaldırıma doğru devrilmiştir (Şekil 6.6).

Şekil 6.6. Depremde hasar gören Gaziantep Kalesi'nin farklı cephelerinde meydana gelen hasarlardan görüntüler

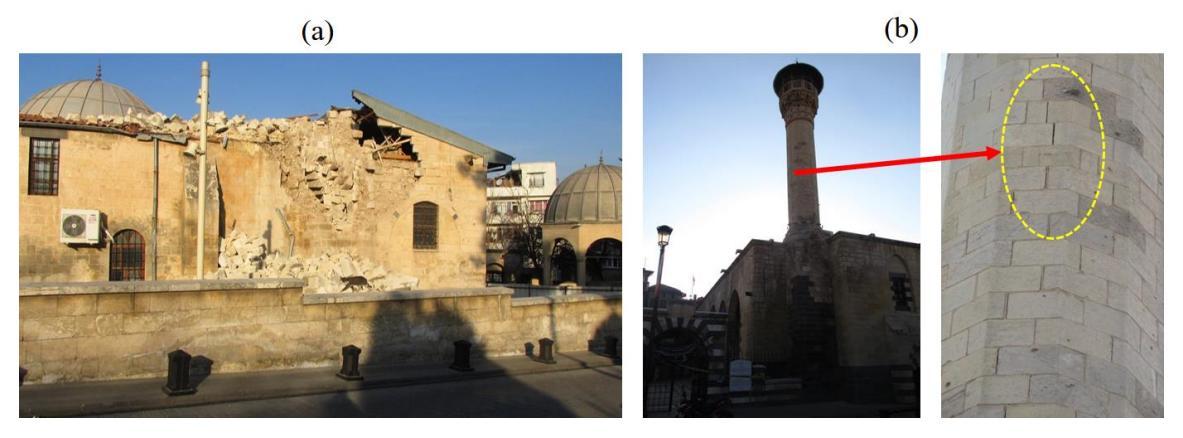
Gaziantep Kalesi'nin batısında ve karşısındaki kaldırımın kenarında bulunan 17'nci yüzyılda inşa edilmiş Şirvan Camii'nin doğu cephesindeki duvarında kısmi bir yıkılma ve çatısında da bir hasar söz konusu olup, caminin ayrıca minaresi de devrilmiştir (Şekil 6.9a). Bunun yanı sıra, kalenin çaprazındaki sokakta bulunan 16ıncı yüzyılda inşa edilmiş Tahtani Camii'nin minaresindeki bazı blokların arasında küçük oynamaların meydana geldiği görülmekte olup, çarşı sakinlerinden caminin bu nedenle onarım amacıyla bir süreliğine hizmete kapatıldığı öğrenilmiştir (Şekil 6.9b).

**Şekil. 6.9.** Gaziantep'te kalenin yakınında (a) hasar gören Şirvan Camii ve (b) minaresindeki bloklarda oynamanın meydana geldiği Tahtani Camii

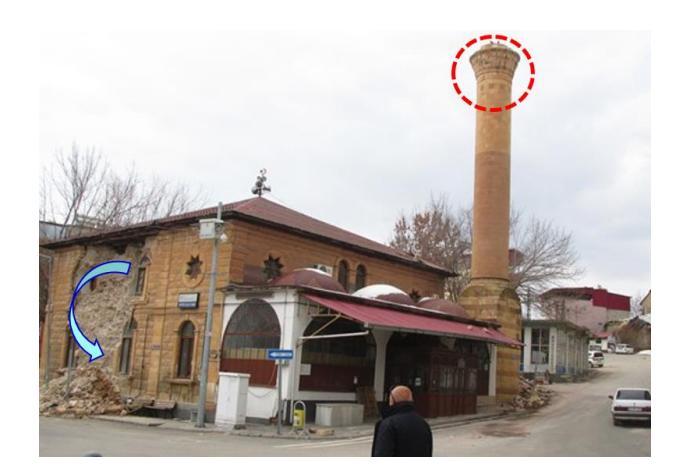
Şekil 6. 10. Duvarı kısmen yıkılan ve minaresi devrilen Göksun'daki Ulu Cami

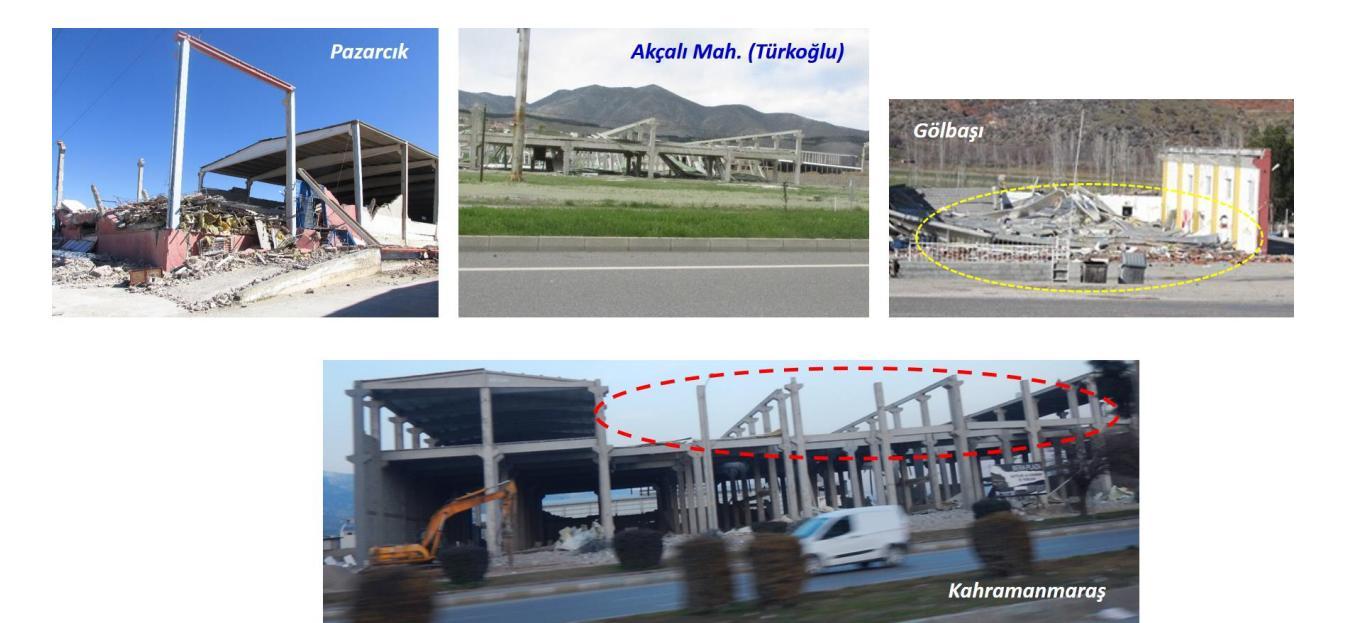
Şekil 6.11. Hasarlı ve göçmüş pre-fabrik betonarme çerçeveli yapılardan bazı görüntüler

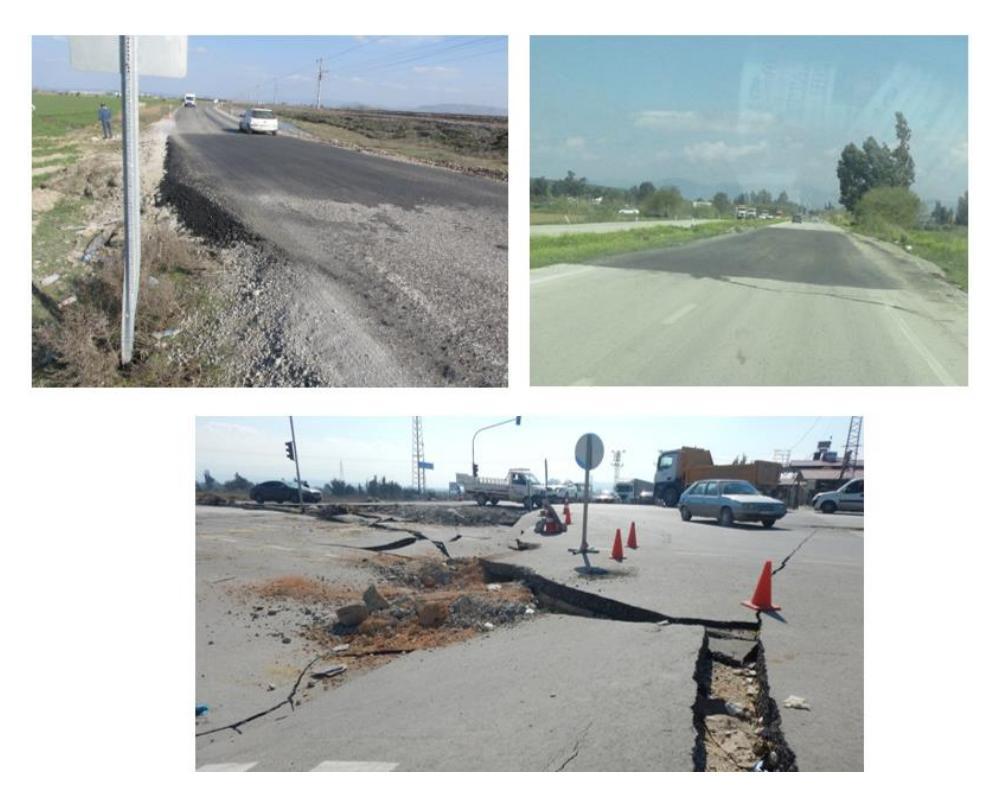
Şekil 6.12. Yazarlar tarafından deprem bölgesinde gözlenmiş karayolu hasarlarından bazı örnekler

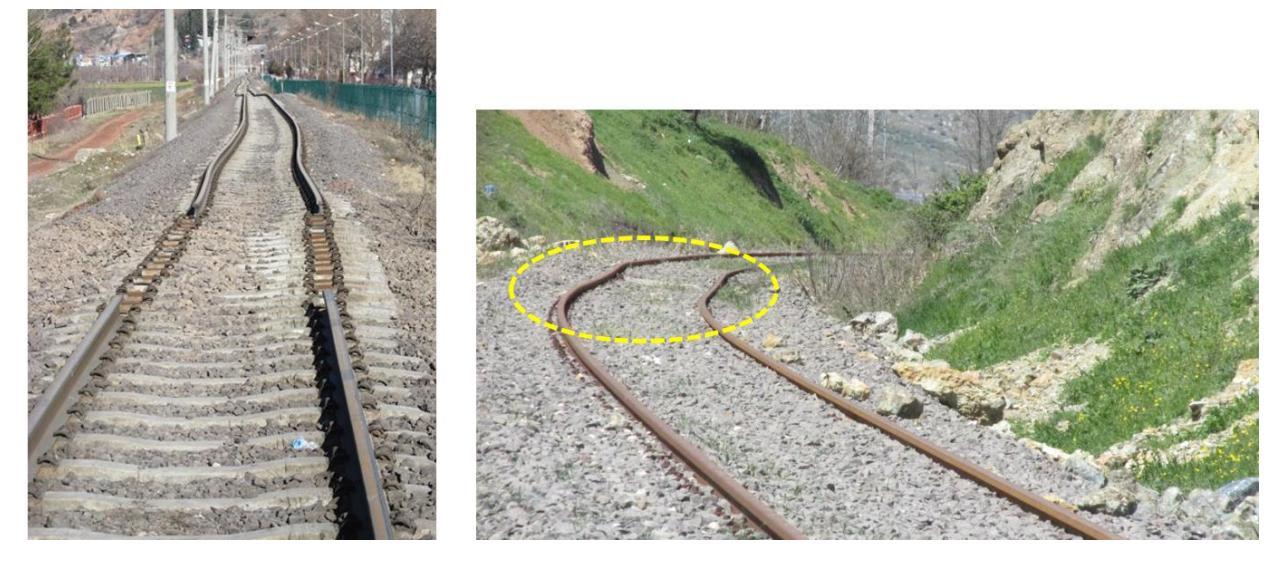
Şekil 6.13. Demiryolu raylarındaki hasarlardan iki görüntü (Gölbaşı ve Türkoğlu yakınları)

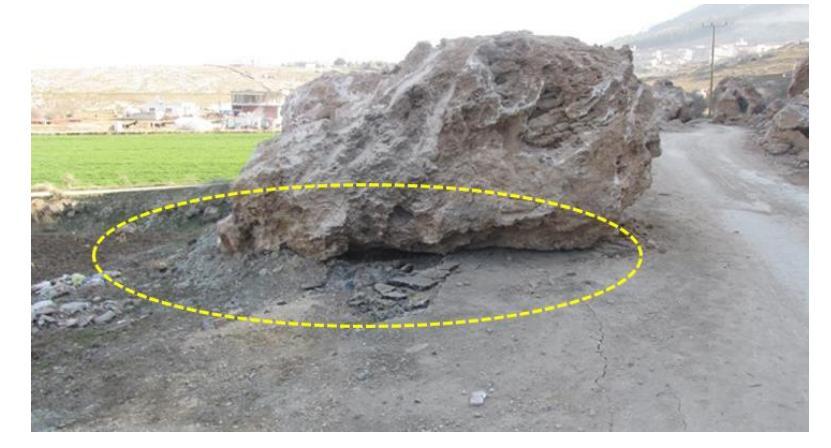
Şekil 6.14. Karayoluna düşen iri bir kaya bloğunun yolda neden olduğu hasar (Sakçagöz)

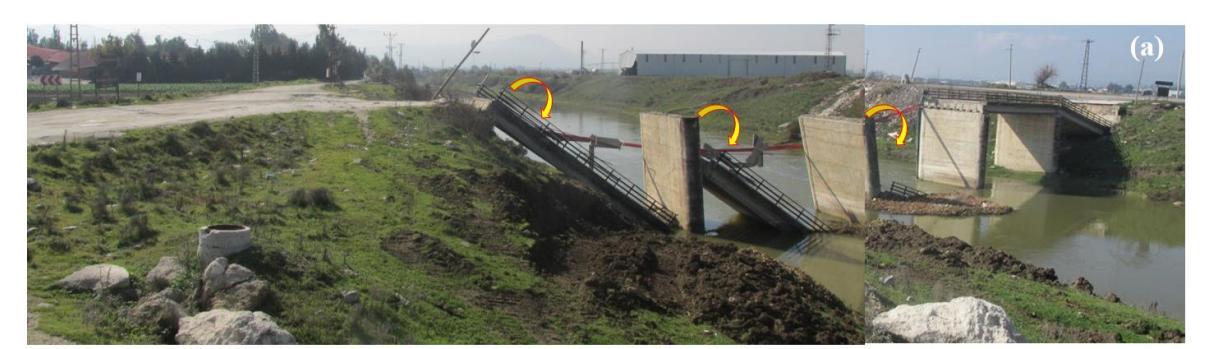
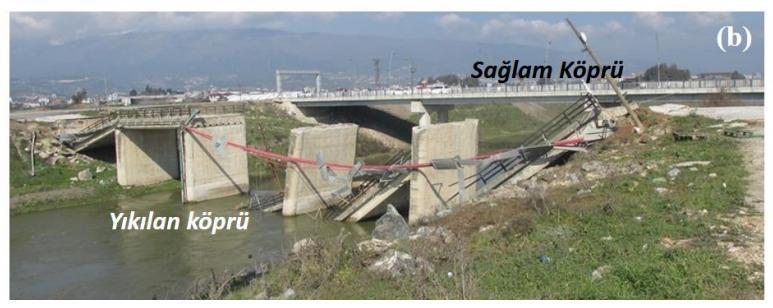
Şekil 6.15. Hatay Eğitim ve Araştırma Hastanesi yakınındaki yıkılmış ve diğeri hasarsız 2 köprü

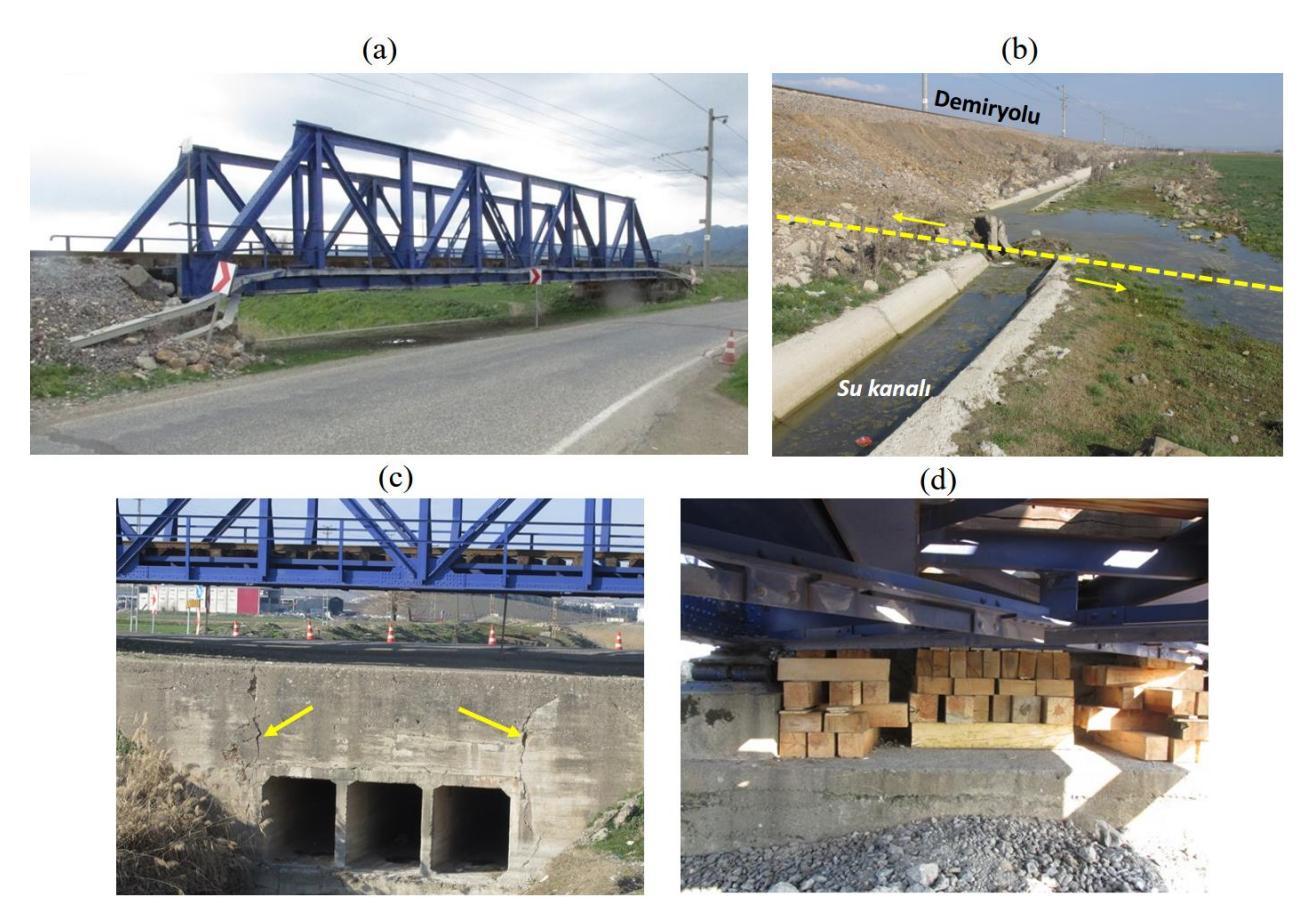
**Şekil 6.17.** Türkoğlu-Narlı yolu üzerindeki demiryolu köprüsünden görüntüler: (a) köprüye Türkoğlu-Narlı karayolundan bakış, (b) yüzey kırığından etkilenmiş köprünün yanındanki su kanalı, (c) beton kısmında gelişmiş çatlaklar, (d) köprünün alttan ahşap takozlarla detseklenmesi

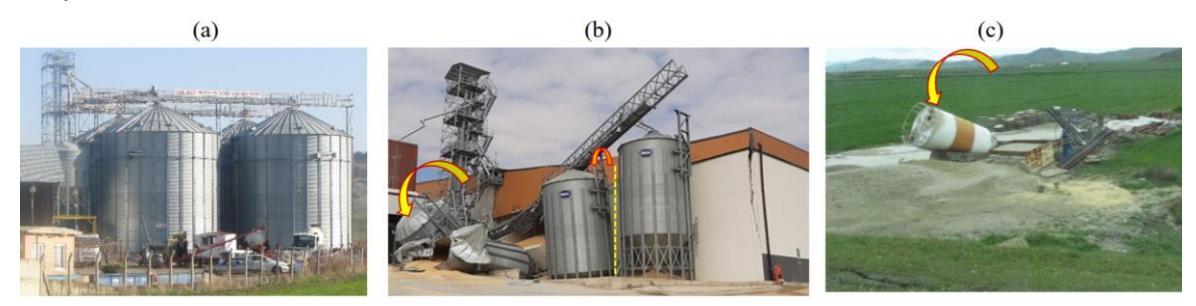
Şekil 6.22. Deprem bölgesinde (a) hasarsız ve (b-c) hasarlı silolardan seçilmiş görüntüler

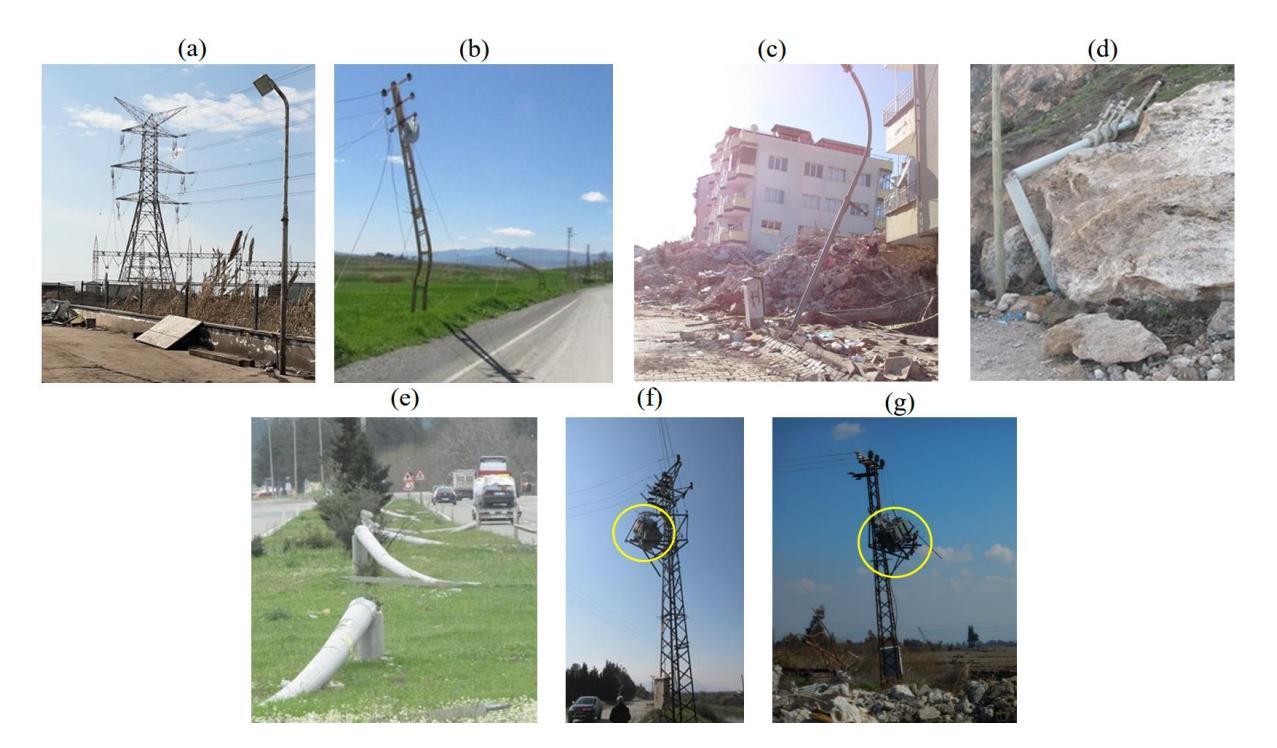
**Şekil 6.23.** (a) Hasarsız yüksek enerji nakil hattı ve (b-c) eğilmiş, (d-e) kırılmış elektrik ve aydınlatma direkleri ve (f-g) hasarlı trafolu elektrik direkleri

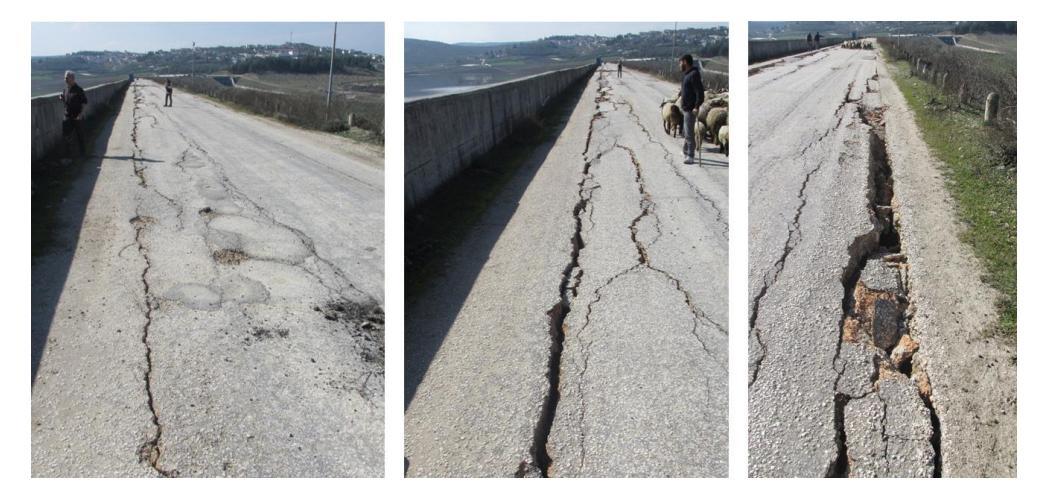
Şekil 6.25. Yarseli Barajı'nın tepe kısmında deprem etkisiyle baraj ekseni boyunca gelişmiş çatlakların barajın farklı kesimlerinden görünümleri

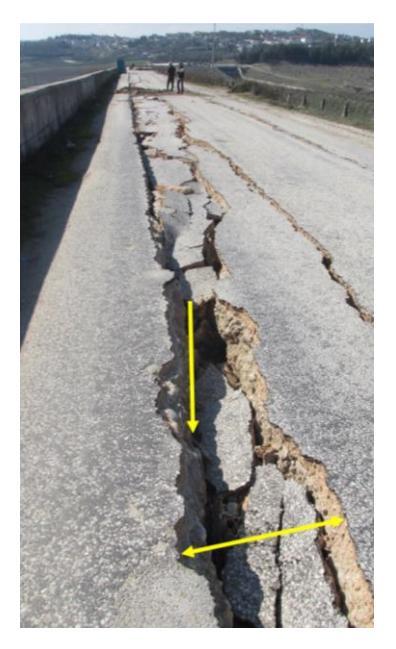
Şekil 6.26. Yarseli Barajı'nın kret kotundaki (tepesindeki) çatlağın derinliğinin ve açıklığının en fazla arttığı kesimden bir görüntü

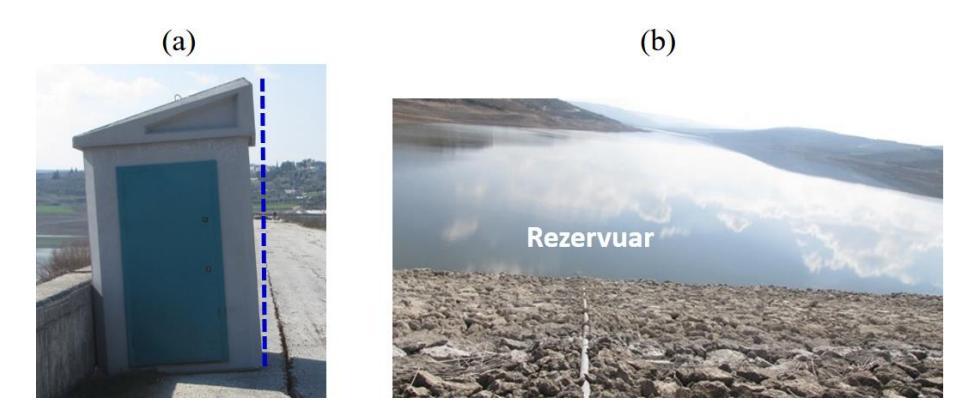
**Şekil 6.27.** Yarseli Barajı: (a) gövdede geriye yatmış ölçüm sistemi kulübesi ve (b) rezervuardaki güncel su seviyesinden bir görünüm

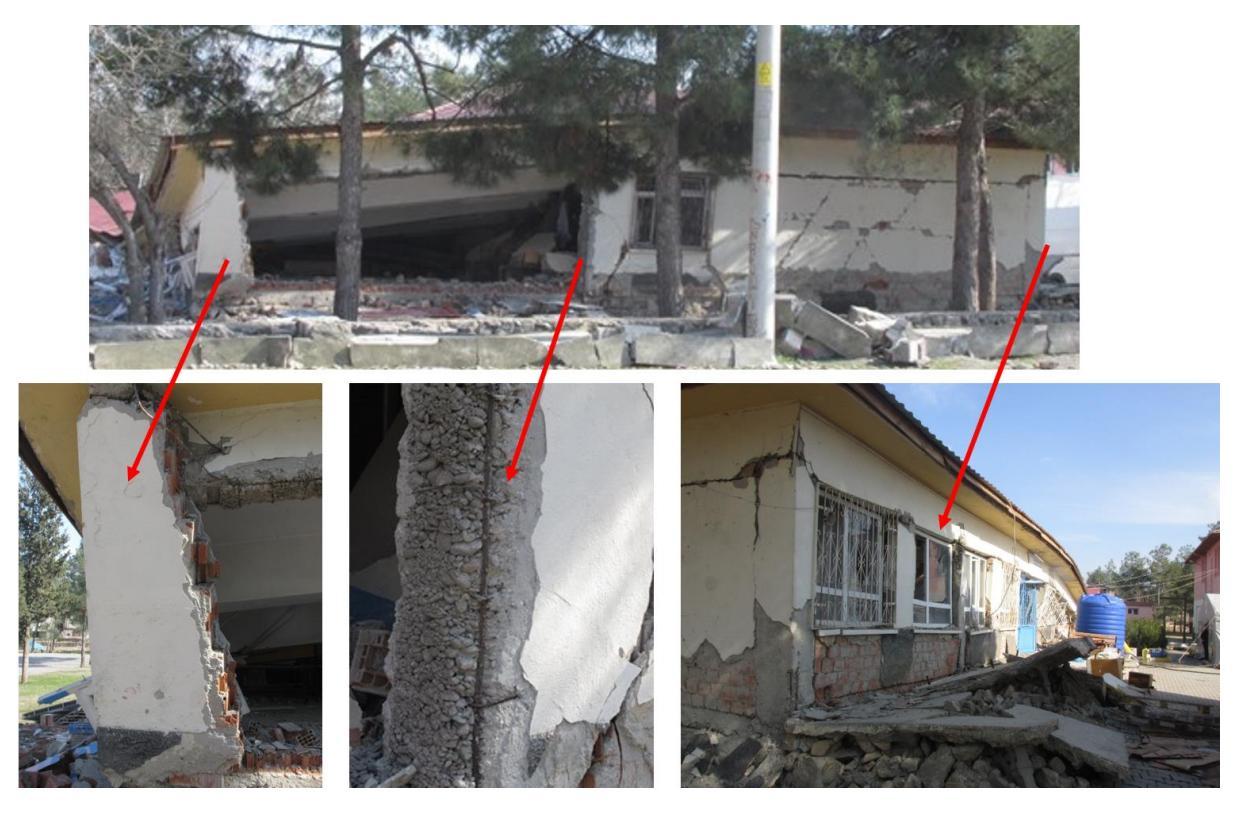
**Şekil 6.29.** Şekeroba Mahallesi'ndeki Yunus Emre Ortaokulu sahasındaki en eski ve inşaat kalitesi çok düşük olan tek katlı okul binasından görüntüler.

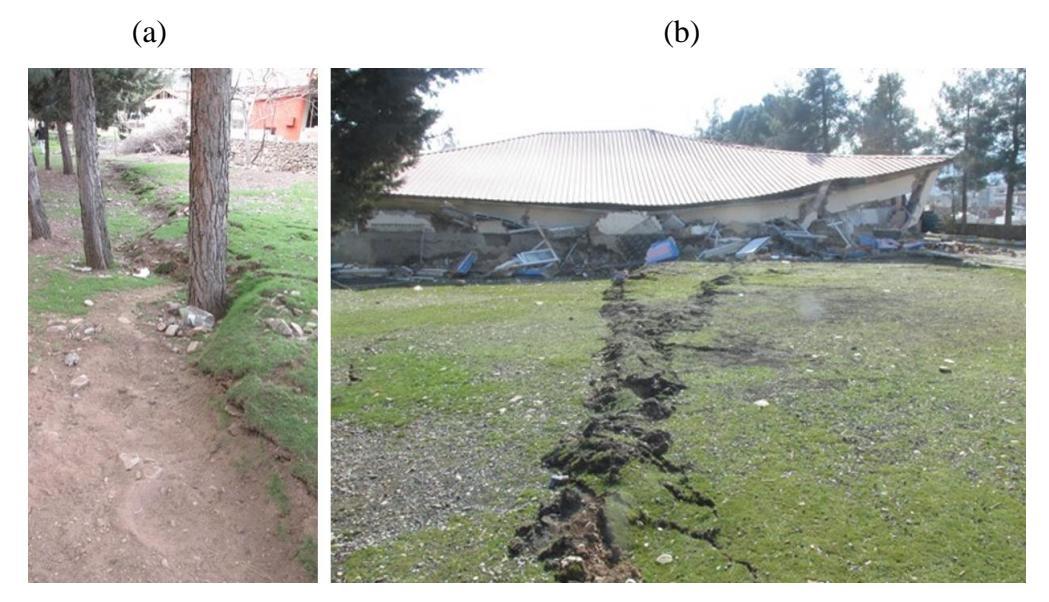
**Şekil 6.30.** Şekeroba Mahallesi'ndeki Yunus Emre Ortaokulu'na (a) yüzey kırığının net gözlendiği ve okula girdiği arka bahçe kısmı ve (b) kırığın okulun en eski binasınının altından geçişi

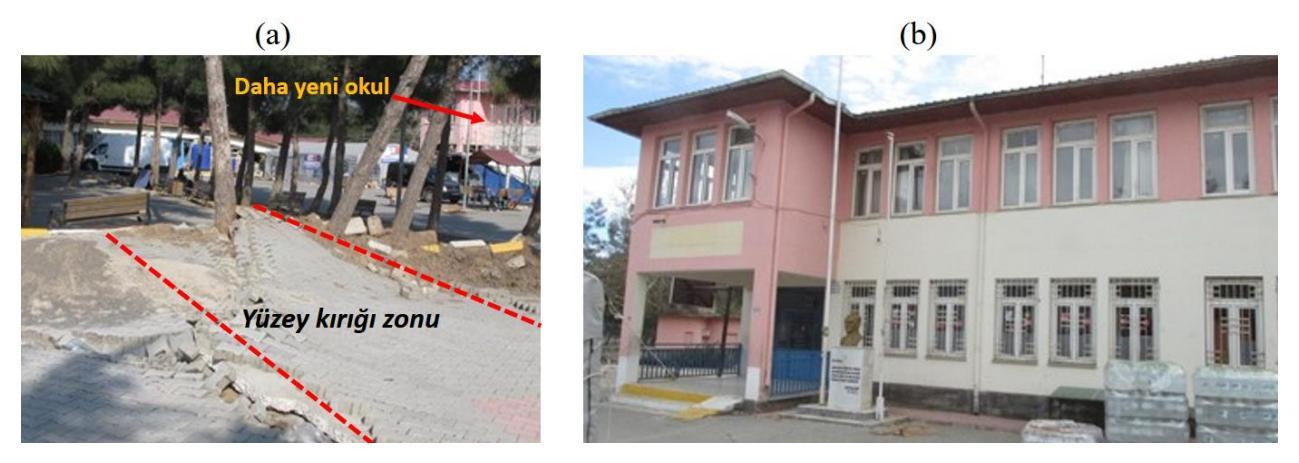
Şekil 6.31. Yunus Emre Ortaokulu alanında (a) Şekil 6.29'da görülen binadan daha sonra inşa edilmiş okul binasının yüzey kırığına göre konumu ve (b) hasar görmemiş bu binanın yakından görünümü

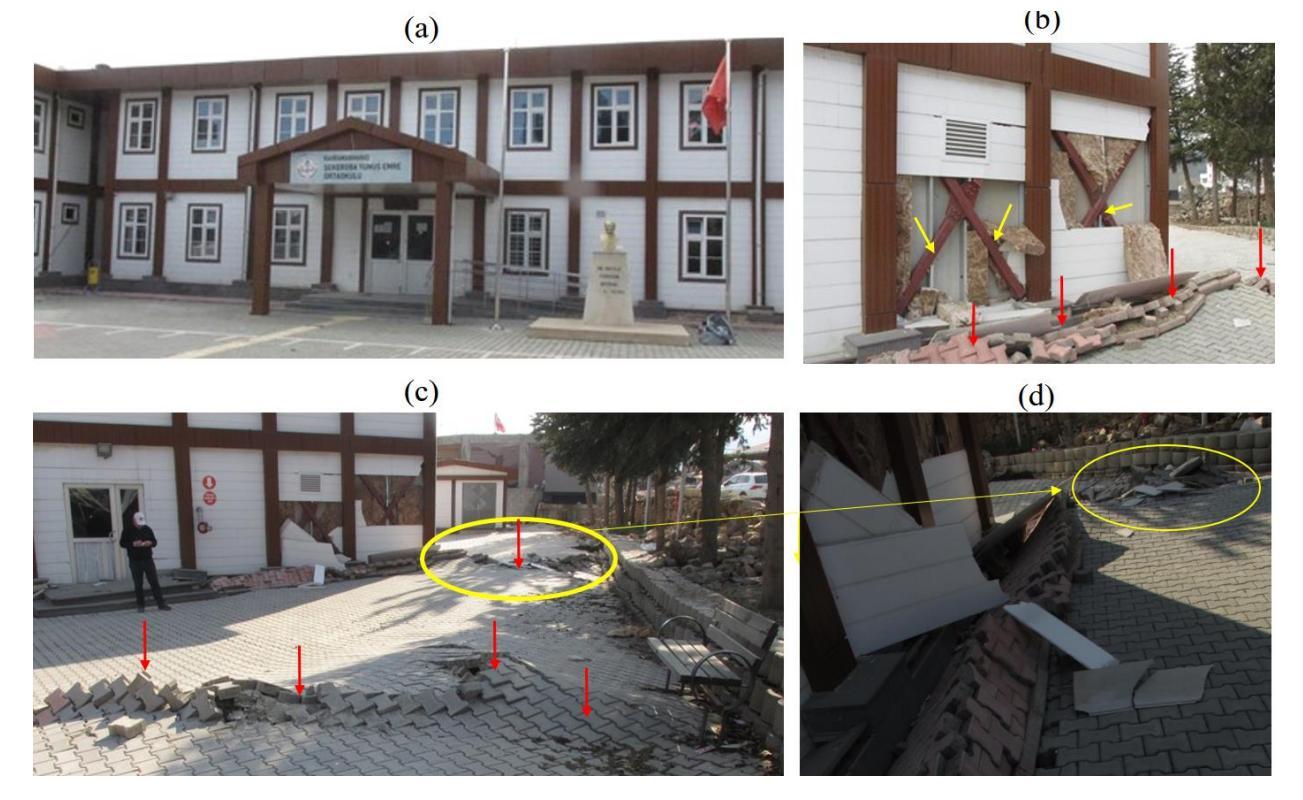
**Şekil 6.32.** Yunus Emre Ortaokulu'na ait (a) en yeni bina, (b) bu binada kullanılan çelik konstrüksüyon (sarı oklar) ve (c-d) çelik konstrüksüyonun varlığı nedeniyle yüzey kırığının (kırmızı oklar) binaya hasar vermeden binanın kenarından geçerek izlediği yol
