# MÜHENDİSLİK JEOLOJİSİ DERNEĞİ

## 6 ŞUBAT 2023 KAHRAMANMARAŞ PAZARCIK VE EKİNÖZÜ DEPREMLERİNİN SAHA İNCELEMESİ VE MÜHENDİSLİK JEOLOJİSİ/JEOTEKNİK AÇISINDAN ÖN DEĞERLENDİRME RAPORU

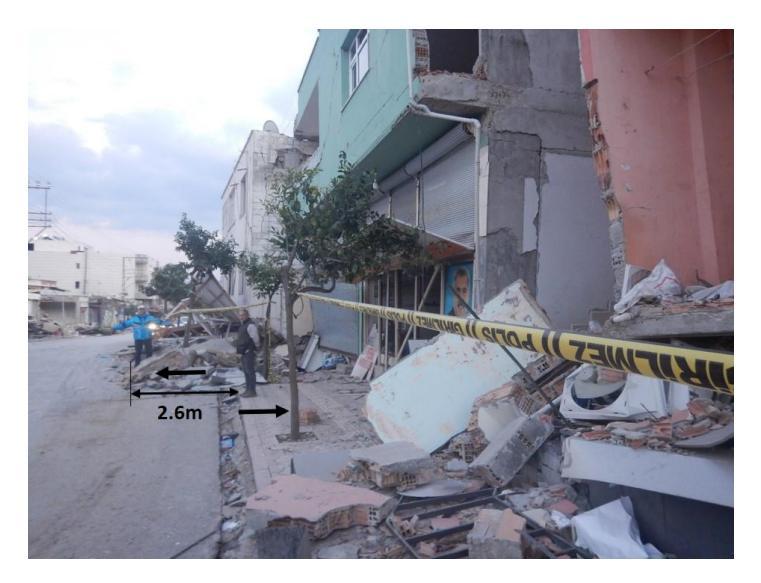
Hassa ilçesinin Derviş Paşa Mahallesi'ndeki Hürriyet Caddesi'nde bir kaç evin ötelenmesine neden olan K20D doğrultulu sol yanal karakterine sahip yüzey kırığı, deprem öncesi birbirlerine bitişik konumdaki evlerden birini diğerine göre 2.6 m'lik atımla GB'ya ötelemiştir (Şekil 4.8).

**Şekil 4.8.** Hassa ilçesinde sol yanal atımlı yüzey kırığından ve ötelenmelerine neden olduğu komşu konumlu iki evden bir görünüm (Çizelge 4.3, 2 no.lu lokasyon)

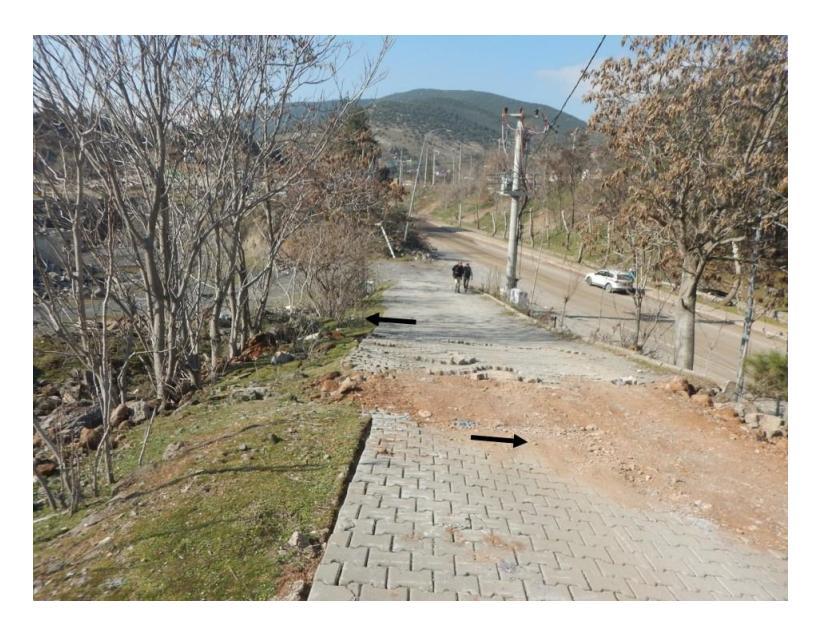
Fevzipaşa Mahallesi'nden Tren İstasyonu'na ulaşımı sağlayan asfalt yolu kesen K25D doğrultulu sol yanal atımlı yüzey kırıkları asfalt yolu farklı noktalarda keserek bir kırık zonu oluşturmuştur. Bu yolun batısındaki yamaçta yapılan incelemelerde, yüzey kırıklarının kilittaşı döşenmiş kaldırımı 1 m'lik bir atıma uğrattığı gözlenmiştir (Şekil 4.9).

**Şekil 4.9.** Fevzipaşa Tren İstasyonu'na giden yolun kenarındaki kilittaşı döşemeli kaldırımdan geçen fayın yüzey kırığı ve kaldırımda neden olduğu ötelenme (Çizelge 4.3, 3 no.lu lokasyon)

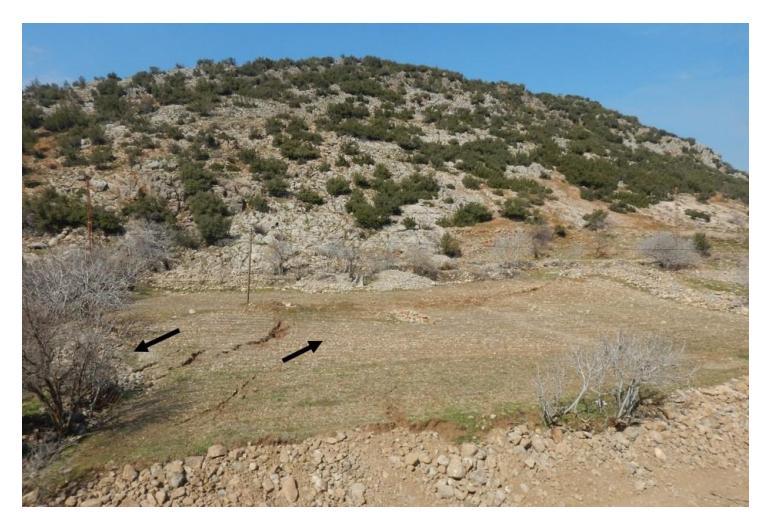
İslahiye'nin GD'sundaki Değirmencik Mahallesi'nin KB'sındaki vadi içerisinde deprem sırasında meydana gelen heyelan gölüne ulaşımı sağlayan yol üzerinde ve bu yolun yanındaki tarla içinde yamacın eteklerine doğru K45D doğrultulu yüzey kırığı gözlenmiştir (Şekil 4.10). Bu lokasyonda bu kırığın doğrultu atımı net gözlenememektedir.

**Şekil 4.10.** Değirmencik Mahallesi'nde heyelan gölüne giden asfalt yolun yanındaki tarlada gözlenen K45D doğrultulu yüzey kırığı (Çizelge 4.3, 4 no.lu lokasyon)

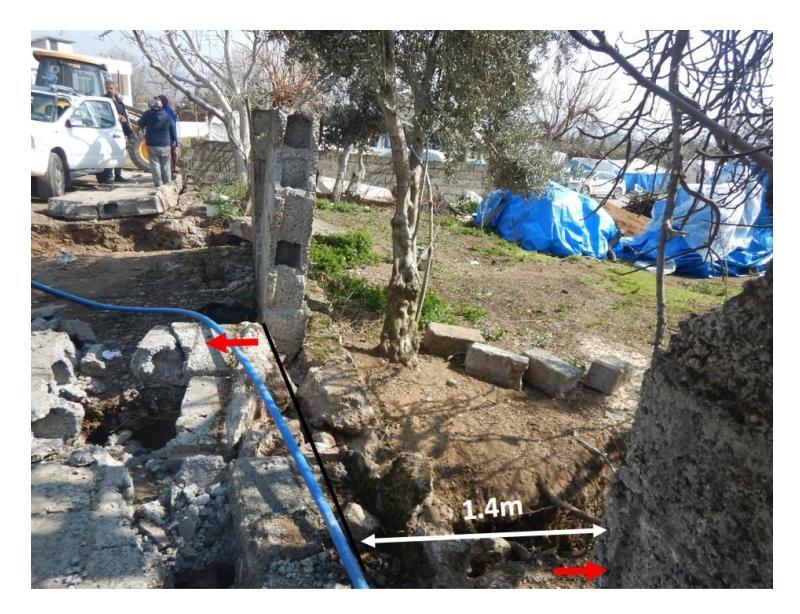
İslahiye ve Nurdağı ilçelerinin arasında yer alan Kozdere Mahallesi'nde K45D doğrultulu sol yanal atımlı fayın yüzey kırığı üzerinde yer alan bir evin bahçe duvarı 1.4 m sol yanal atıma uğrayarak ötelenmiştir (Şekil 4.11).

Şekil 4.11. Kozdere Mahallesi'nde K45D doğrultulu yüzey kırığının geçtiği bahçe duvarında sol yanal ötelenme (Çizelge 4.3, 5 no.lu lokasyon)

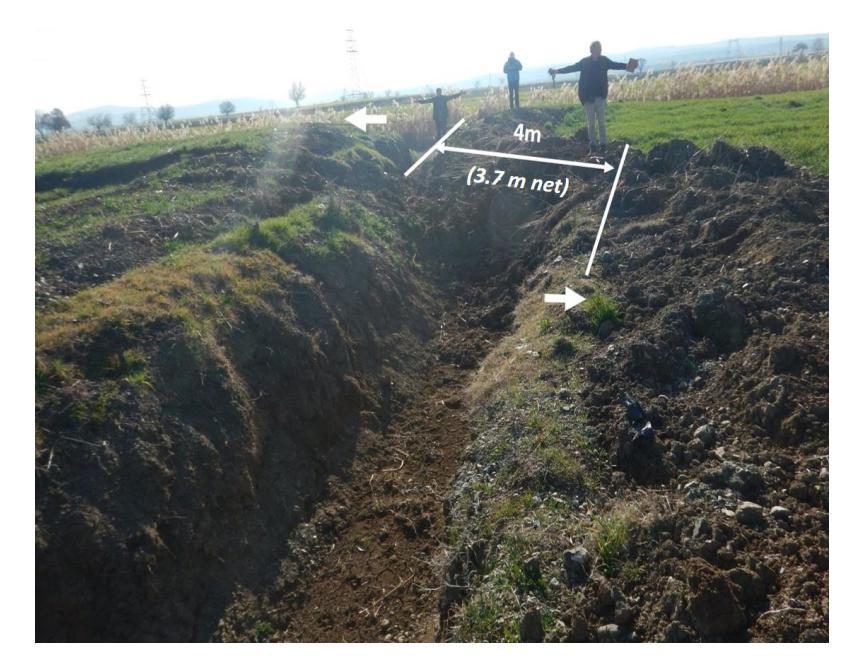
$M_w7.7$  büyüklüğündeki ilk depremden önce Kapıçam Mahallesi'nden Tevekkeli Mahallesi'ne giden karayolunun GD'sundaki tarla içinde su borusu tamiratı için açılan ve kapatılmamış iki adet kazı hendeği birbirine paralel konumda ve 45 m uzaklıktadır. Her iki hendek 2 m derinliğinde, yaklaşık 100 m uzunluğundadır. Deprem sırasında her iki hendek de yüzey kırığı tarafından kesilmiş ve de 4 m verev ve 3.7 m gerçek sol yanal atım meydana gelmiştir (Şekil 4.15).

**Şekil 4.15.** Kapıçam Mahallesi'nin GD'sunda tarla içinde deprem öncesi açılan kazı hendeğinde K40D doğrultulu yüzey kırığının neden olduğu net 3.7 m uzunuğundaki sol yanal atımın görünümü (Çizelge 4.3, 10 no.lu lokasyon)

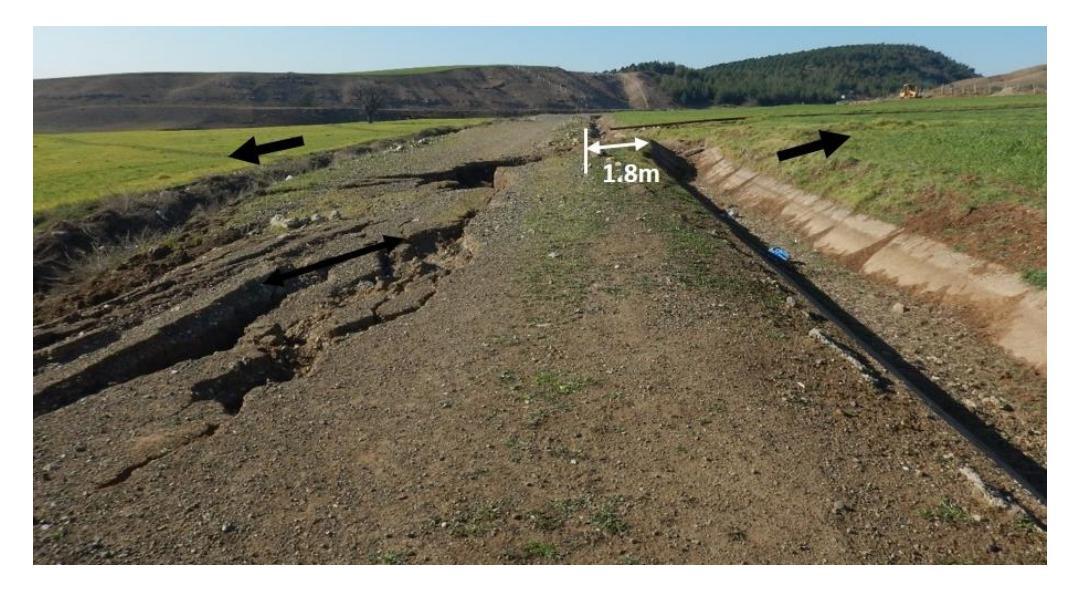
Tevekkelli Mahallesi'nin GB çıkışında tarlaların içinden geçen K30D doğrultulu beton sulama kanalı K40D doğrultulu yüzey kırığı tarafından kesilmiştir. Kanaldaki yanal atım 1.8 m olarak ölçülmüştür (Şekil 4. 16).

**Şekil 4.16.** Tevekkelli Mahallesi'nin GD çıkışında tarla içinden geçen K40D doğrultulu yüzey kırığı ve sulama kanalında neden olduğu atımın görünümü (Çizelge 4.3, 11 no.lu lokasyon)

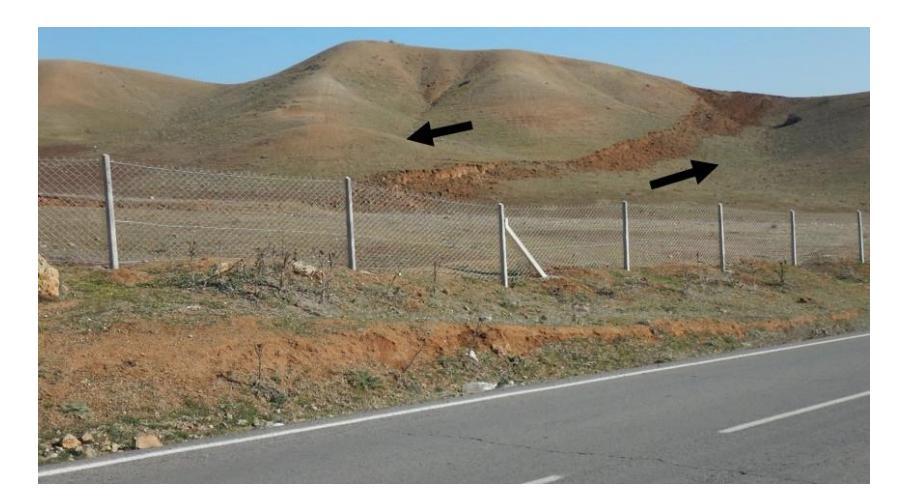
Tevekkelli Mahallesi'nden GB yönünde Kocalar Mahallesi'ne giden asfalt yolun hemen KB'sındaki yamaçların eteklerinde K45D doğrultulu yüzey kırığı gözlenmiştir. Karayolunu da kesen yüzey kırığı, yolun GD'sundaki tarlalarda devam etmektedir (Şekil 4.17).

**Şekil 4.17.** Tevekkelli ve Kocalar mahalleleri arasındaki karayolunun KB'sındaki yamaçların eteklerinde gözlenen K45D doğrultulu sol yanal atımlı yüzey kırığının görünümü (Çizelge 4.3, 12 no.lu lokasyon)

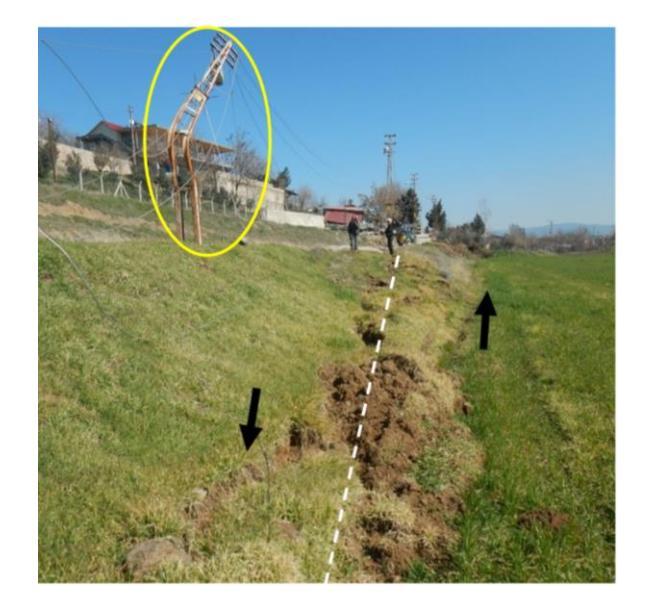
Kuyumcular Mahallesi'nin GB'daki çıkışında yüzey kırığı karayolunu keserek yolun GD sınırındaki tarlaların içinde devam etmektedir. K35D doğrultulu yüzey kırığı karayolunun kenarındaki elektrik direklerinin burulmasına, bükülmesine ve sonuçta elektrik kablolarında kopmaya yol açmıştır. Burada atım net değildir (Şekil 4.18).

**Şekil 4.18.** Kuyumcular Mahallesi'nin GB çıkışında K35D doğrultulu yüzey kırığı ile elektrik direklerindeki bükülmeler ve tellerdeki kopmalardan bir görünüm (Çizelge 4.3, 13 no.lu lokasyon) Kuyumcular ve Kılılı mahalleleri arasındaki demiryolu köprüsü yüzey kırığı trafından kesilmiştir. Kısa sürede tamir edilen demiryolunun kenarındaki tarla içinde sol yanal atım miktarları değişik noktalarda 2.85 m, 3.15 m ve 3.3 m olarak ölçülmüştür (Şekil 4.19a). Ayrıca bu yüzey kırıkları boyunca bazı kesimlerde zemin sıvılaşmalarının meydana gelmiş olduğu görülmektedir (Şekil 4.19b).

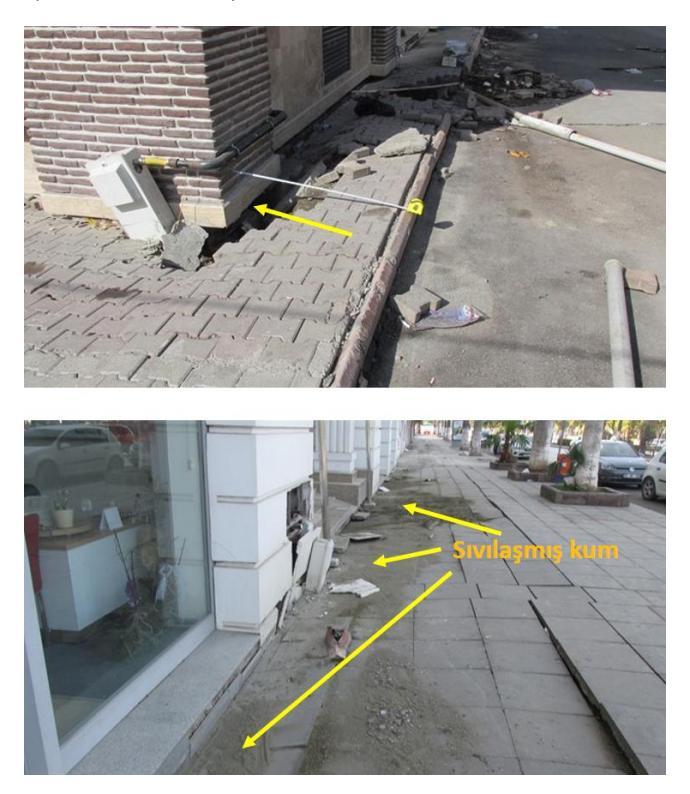
**Şekil 5.3.** İskenderun ilçesinde kıyı şeridine paralel Atatürk Bulvarı'nda sıvılaşma nedeniyle oturmaya maruz kalmış binalar ve sıvılaşma sonucu yüzeye çıkmış zeminden görüntüler

Kıyıya paralel Atatürk Bulvarı üzerinde giriş katlarında bazı bankaların, mağaza ve dükkanların bulunduğu binaların sıvılaşma nedeniyle 14 ile 35 cm arasında değişen miktarlarda oturmaya maruz kaldıkları anlaşılmaktadır. Sıvılaşma nedeniyle bu binalar boyunca kaldırımlarda sıvılaşmış kum birikintileri ve binalar zemine otururken bunların etrafındaki kaldırım taşlarının da binalarla birlikte zemine batarak eğim kazandıkları görülmektedir (Şekil 5.5).

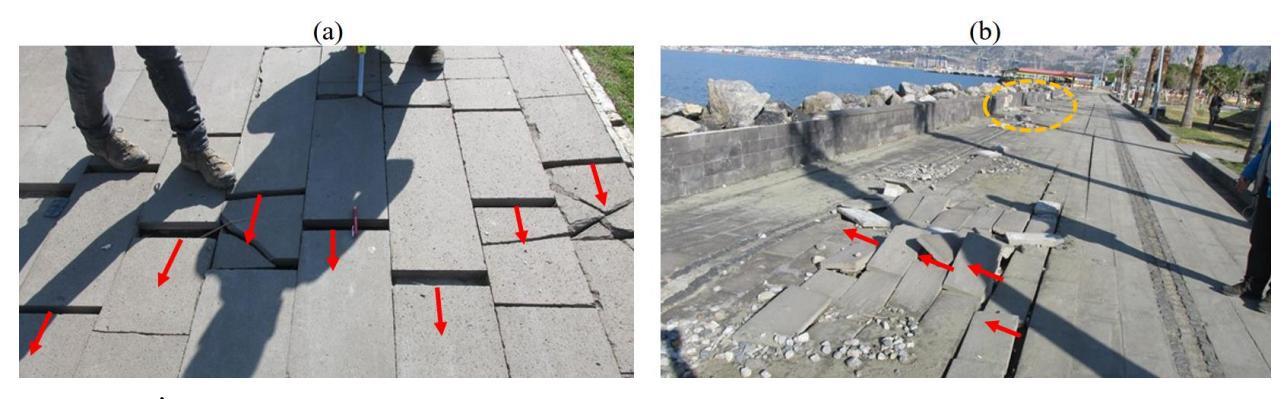
Deniz kıyısında ve kıyıya paralel doğrultudaki yürüyüş yolunun kenarındaki Belediye'ye ait 1 no.lu sosyal tesisin yakınında birbirinden ayrılmış parke taşlarından alınan ölçümlerden 2600 cm'lik lik bir mesafe boyunca parke taşlarının denize doğru toplam 37 cm kadar ötelendikleri ve bu hareketin yanal yayılmadan kaynaklandığı anlaşılmaktadır (Şekil 5.9a). Sahil boyunca parke taşlarında belirli bir ötelenmenin varlığı ve sarsıntının etkisiyle kıyıdaki duvarda kullanılmış olan bazı kaplama taşlarının yerlerinden çıkıp düştükleri de görülmektedir (Şekil 5.9b).

**Şekil 5.9.** İskenderun'da Atatürk Bulvarı'na komşu konumlu parkın yürüme yolunda (Belediye tesisinin yanı, oklar hareket yönünü göstermektedir) (a-b) yanal yayılma nedeniyle parke taşlarında açılmalar ve (b) duvardan düşmüş kaplama taşları (sarı kesikli çizgiyle verilen elips içinde)

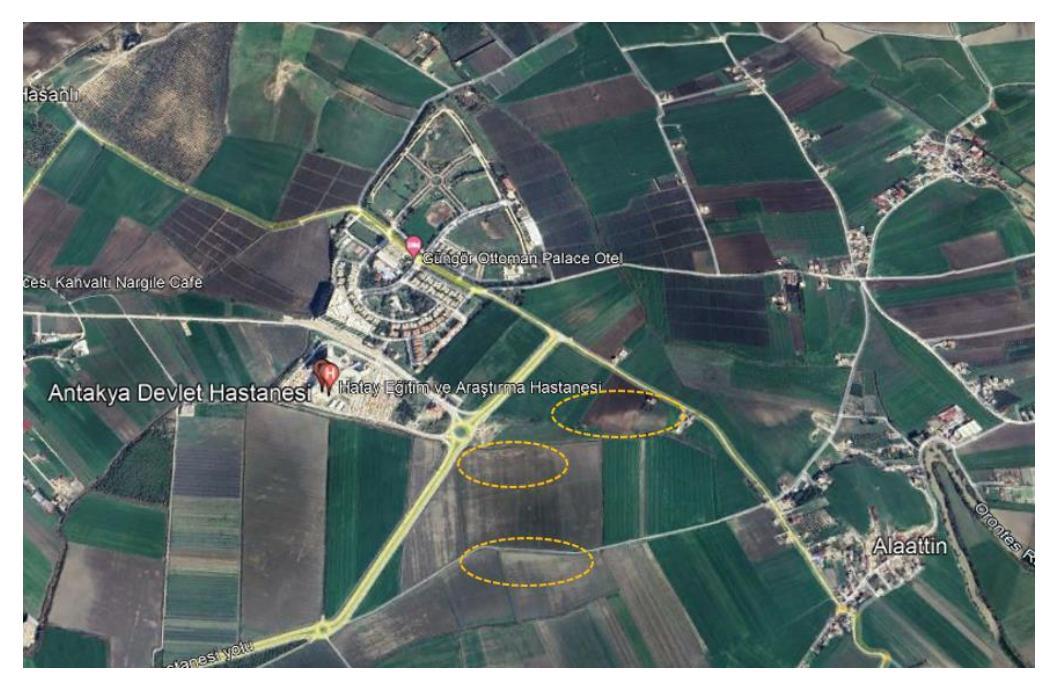
Şekil 5.14. Hatay Eğitim ve Araştırma Hastanesi ile Alaatin Mahallesi arasındaki tarlalarada gelişmiş sıvılaşma yerleri (sarı kesik çizgili elipsler içinde)

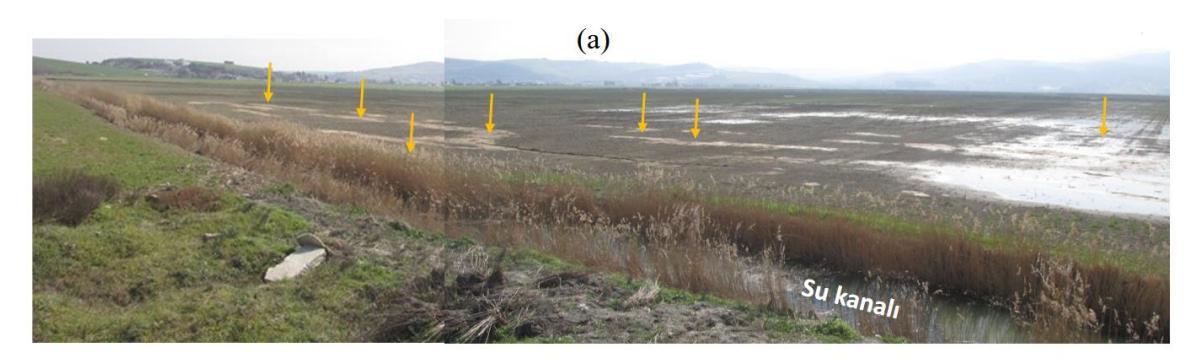
**Şekil 5.15.** (a-c) Alaatin Mahallesi yakınındaki tarlalarda gözlenen sıvılaşma yarıkları ve konumları ile (d) bu yerdeki yanal yayılmanın göstergesi olan deformasyonlar

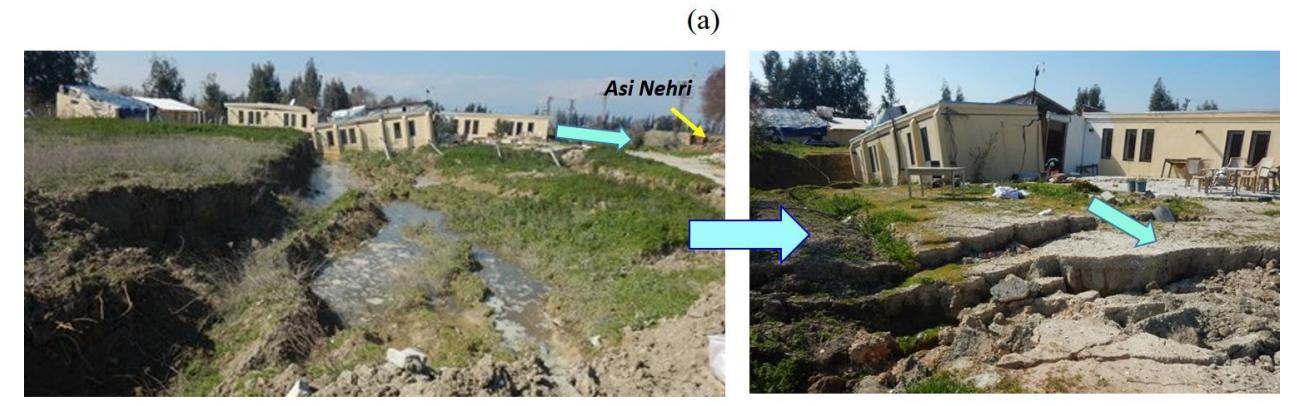
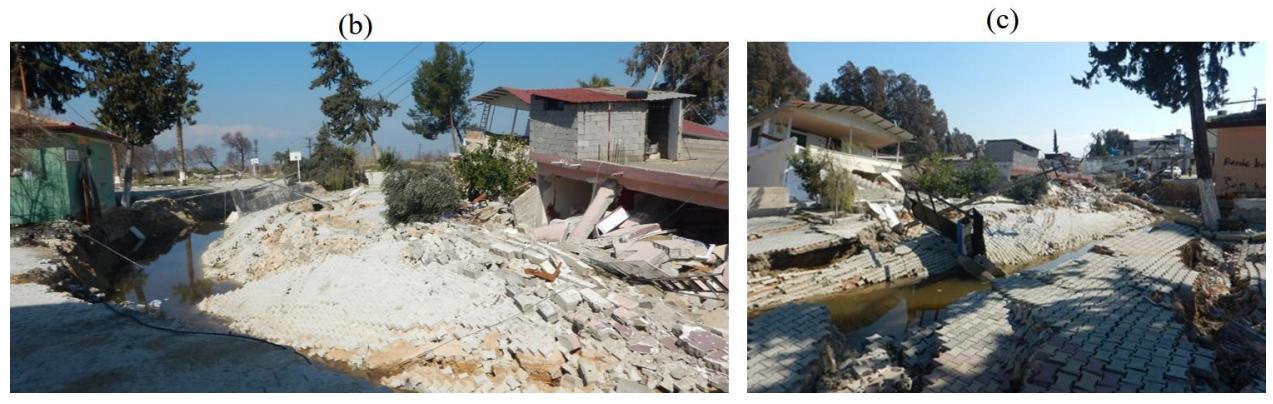
**Şekil 5.18.** Demirköprü Mahallesi'nde Asi Nehri kıyısındaki binaların yanal yayılma sonucuna nehre doğru hareketi: Şekil 6.16'daki (a) 1, (b ve c) 2 no.lu kesimlerdeki evler

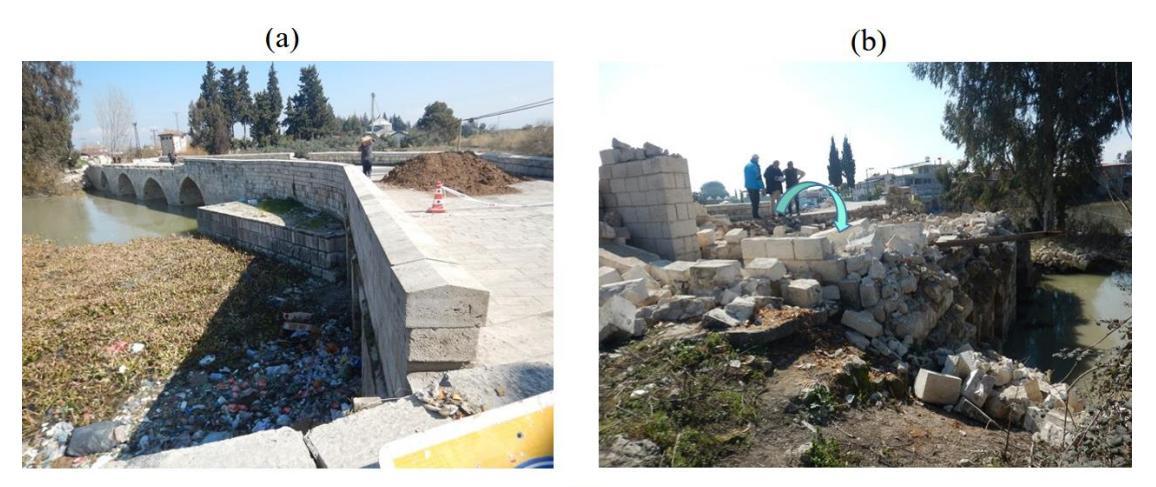
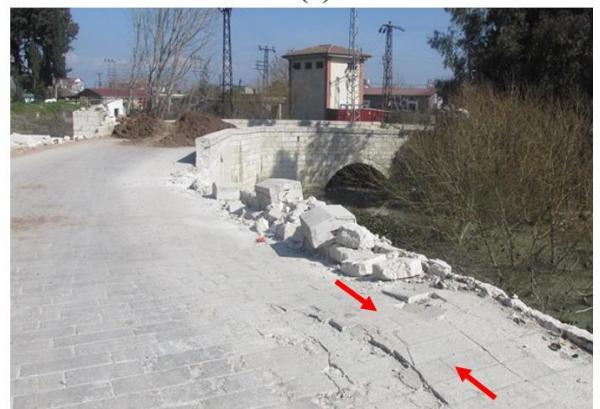
**Şekil 5.20.** Demirköprü Mahallesi'ndeki (a) tarihi taş köprü, (b) köprünün devrilen duvarı ve (c) muhtemelen yanal yayılmanın etkisiyle köprünün sıkıştığı kesimdeki kabarma

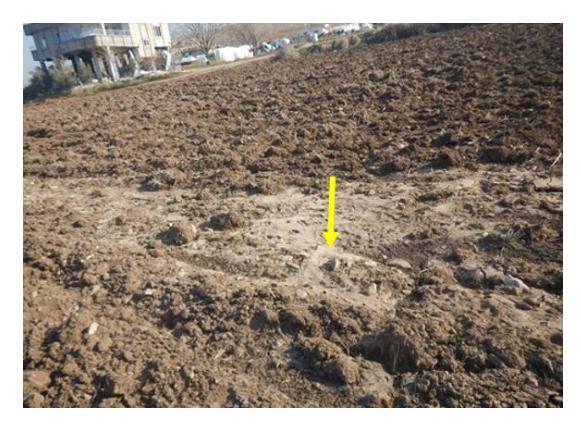
Sağlık Ovası'nın kenarında doğusundan kayalık kesime komşu konumlu ve genelde kaya üzeinde kurulmuş olan bu mahallede bir tarla içinde bir sıvılaşma noktası gözlenmiş (Şekil 5.21) olup, bu noktanın dışında sıvılaşmanın göstergelerine bu civarda rastlanılmamıştır. Ayrıca bu sıvılaşma noktasına oldukça yakın bir yerde kaynak çıkışı da bulunmaktadır.

Şekil 5.21. Sakçagöz Mahallesi'nde tarla içinde görülen sıvılaşma noktası

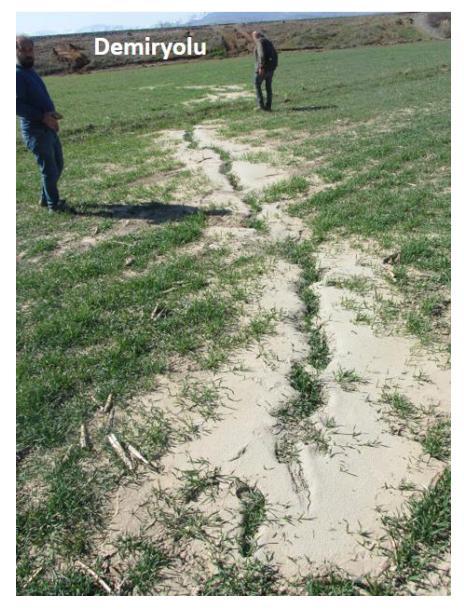
Şekil 5.23. Kuyumcular'ın GD'sunda demiryolunun kenarında gelişmiş sıvılaşma hatları

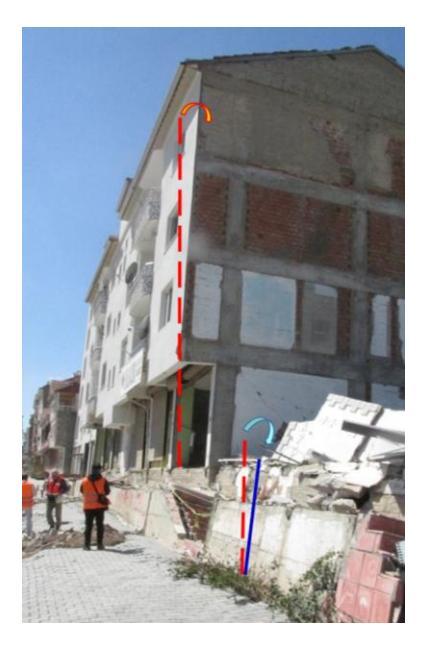
Şekil 5.25'teki devrilmiş binanın sırasındaki bir kaç bina daha göl tarafına doğru daha az bir eğimle devrik bir konum kazanmıştır (Şekil 5.26). Bu binaların bu kesimde gelişen sıvılaşmadan etkilenmelerinin vanı sıra, geriye yatmalarında devrilme olgusunun da katkısının olmus olması kuvvetle muhtemeledir. Yığma bir duvarın yenilme (duraysızlık) biçimleri "devrilme", "kayma" ve "devrilme-kayma" şeklinde olup, her bir yenilme koşulu için duvara etkiyen yanal deprem ivmesi (kh=a/g), duvar yüksekliği (h) ve genişliği (t) cinsinden Şekil 5.27'deki ilişkilerden elde edilebilir (Aydan vd., 1989). Devrilme koşulu ilişkisi için de deprem sırasında Gölbaşı'nda etkiyen yer ivmesinin değeri gerekmektedir. Ancak deprem sırasında bu ilçedeki kuvvetli yer hareketi kayıt istasyonunda elektrik kesilmesi nedeniyle birinci depremin sadece ilk 8 saniyesine kadar kayıt alınabilmiş olup, dolayısıyla bu ilçeye ait tam ivme kaydı olmadığı için bu yerleşim birimi için bir değerlendirme yapılması mümkün olamamaktadır. Bununla birlikte, ilgili fayın tavan bloğunda bulunması, yüzey kırığının çok yakınından geçmesi ve alüvyal zeminde konuslanmış olmasının yanı sıra, merkez üssüne uzaklıklağının hemen hemen Gölbaşıyla aynı olması gibi benzerlikleri dikkate alınarak, Hassa ilçesine ait ivme kaydı (K-G: 745 gal, D-B: 707 gal ve Düşey: 129 gal) Gölbaşı ilçesi için yapılan değerlendirmede kullanılmıştır. Bu binaya ait t/h değeri 0.23 olarak olarak belirlenmiş olup, bu değerin Hassa ilçesinde yatay yönde ölçülen ivme değerlerine (745 gal ve 707 gal) göre oldukça küçük olduğu, dolayısıyla binanın sıvılaşmanın yanı sıra, oldukça yüksek yer ivmesinin etkisiyle devrilmeye de maruz kalmış olduğuna işaret etmektedir.

**Şekil 5.26.** Gölbaşı'nda geriye devrilmiş (yatmış) Şekil 2.24'te görülen bina ile aynı hizadaki ve yakın konumdaki geriye yatmış diğer bazı binalar ve bunların düşeyden sapmaları

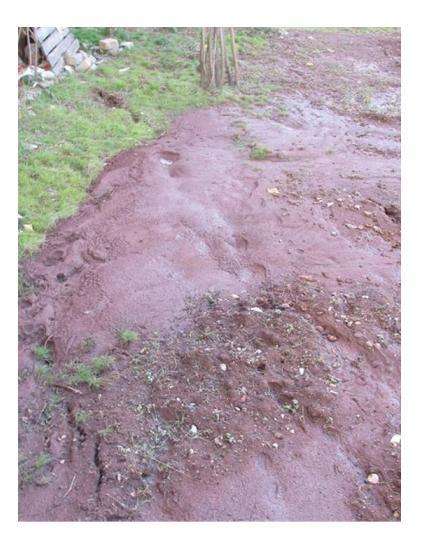
Şekil 5.30. Gölbaşı ilçesinde Yeni Mahalle semtindeki sıvılaşmış zeminden bir görünüm

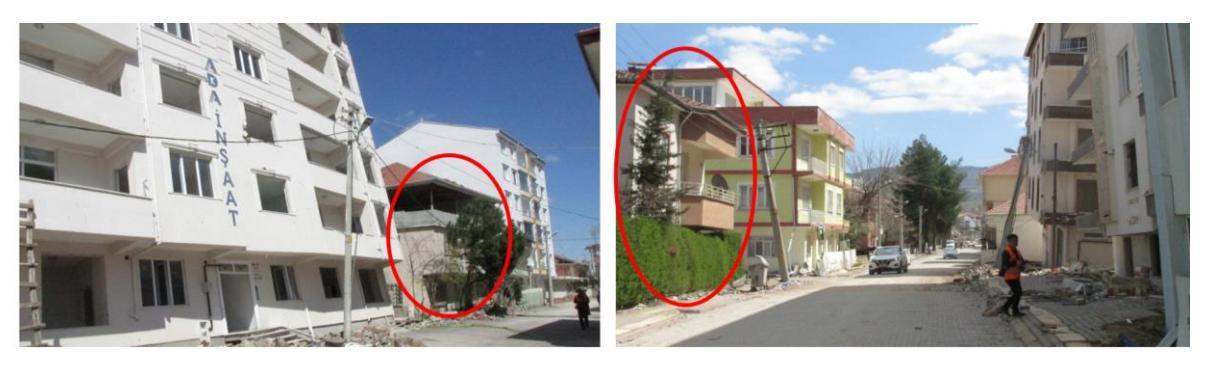
**Şekil 5.31.** Gölbaşı Yeni Mahalle'de sıvılaşmadan etkilenmiş olan çok katlı binalar arasında bu olgudan etkilenmemiş 2 katlı evler (kırmızı elips içinde gösterilenler)

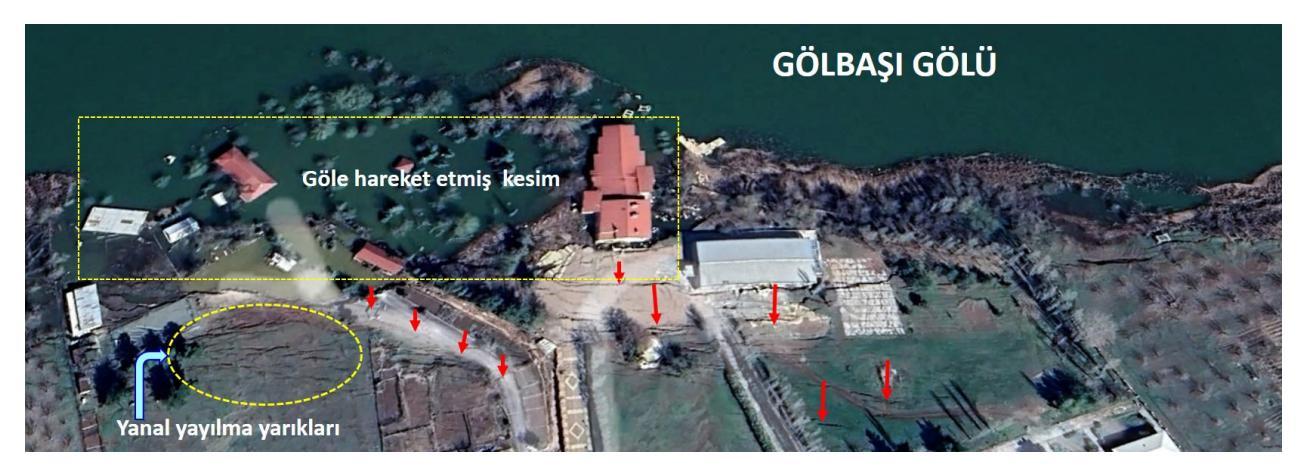
**Şekil 5.32.** Gölbaşı Gölü'nün kıyısındaki Adıyaman Üniversitesi Yüksek Okulu sahasında meydana gelen yanal yayılmanın Google görüntüsü (yanal yayılma yarıklarının yerleri kırmızı oklarla ve sarı kesikli çizgiyle verilen elips içinde gösterilmiştir)

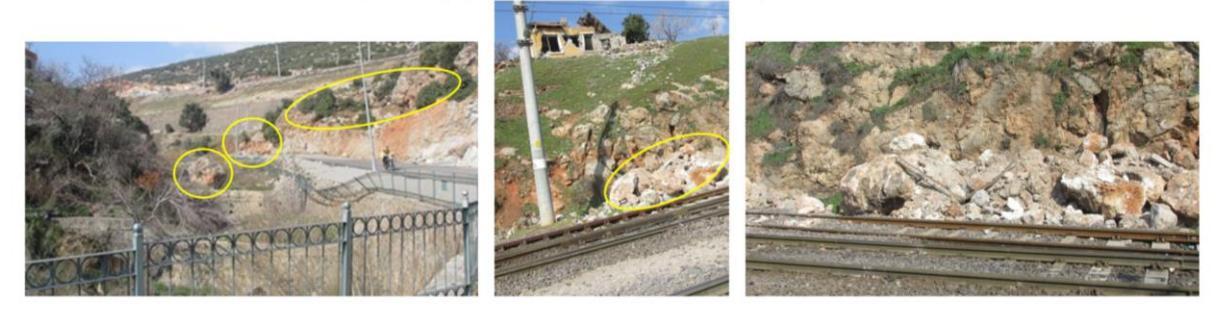
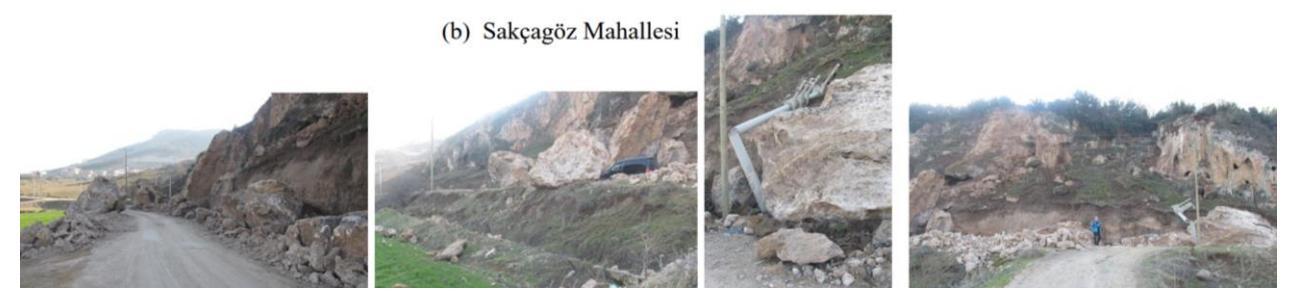
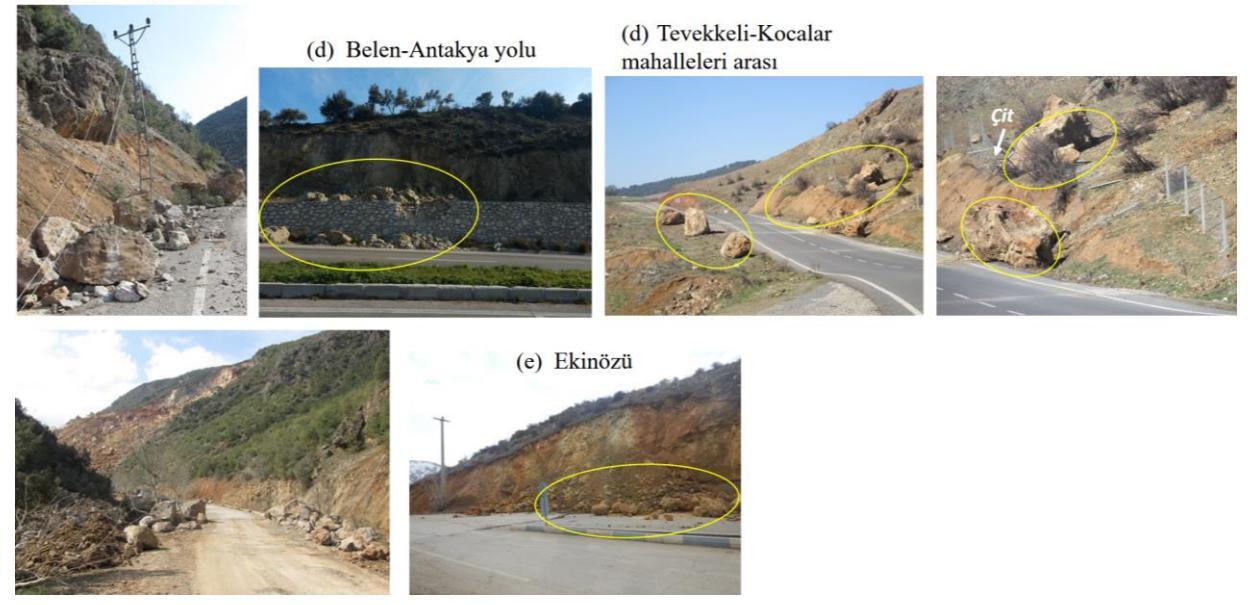
Kahramanmaraş depremlerinde oldukça yüksek ivmelerin gerçekleşmiş olması, bu depremlerde daha fazla sayıda ve daha iri blokların hareket ettiği kaya düşmelerine neden olmuştur. Düşen kaya bloklarının boyutları özellikle Sakçagöz Mahallesi'nde 5-6 m'ye kadar ulaşmaktadır.

Şekil 5.35. Kahramanmaraş depremleri sırasında meydana gelen kaya düşmelerinden örnekler

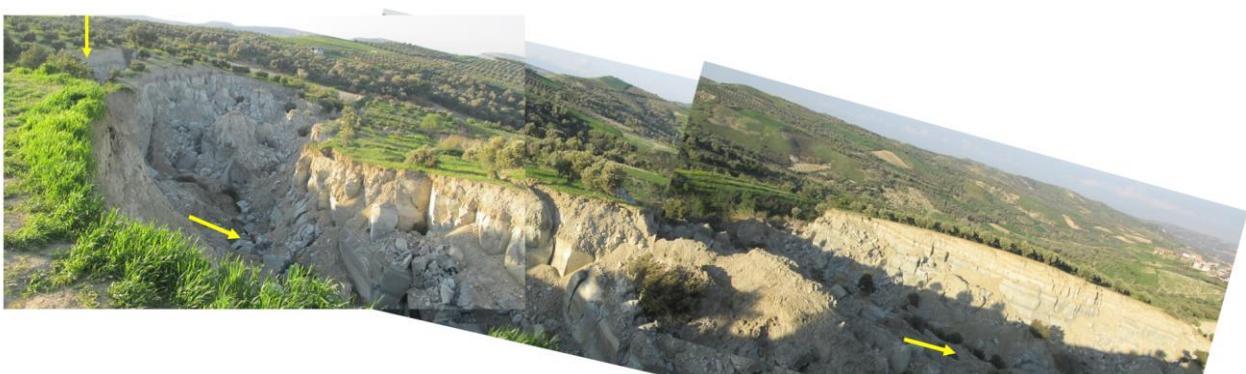
Bu heyelan, Antakya'nın güneyinde ve Antakya ile Altınözü ilçesi arasında yeralan Tepehan köyü yakınında ilk deprem (M<sub>w</sub>7.7) sırasında meydana gelmiştir. Arazi gözlemlerinden bu heyelanın marn birimi içinde eğim/eğim yönü 8°-10°/150 olan tabakalanma düzlemi üzerinde düzlemsel kayma şeklinde gelişmiş olduğu anlaşılmaktadır (Şekil 5.36.). Yamacı oluşturan kaya kütlesi tabakalanma yüzeyi boyunca eğim aşağı hareket ederken, kaya kütlesinin içermiş olduğu ana eklem sistemleri boyunca büyük bloklara ayrılmasına ve bu hareket sırasında ayrılan bloklar arasında boşlukların gelişmesine neden olmuştur.

Şekil 5.36. Tepehan (Altınözü-Hatay) heyelanına bir bakış

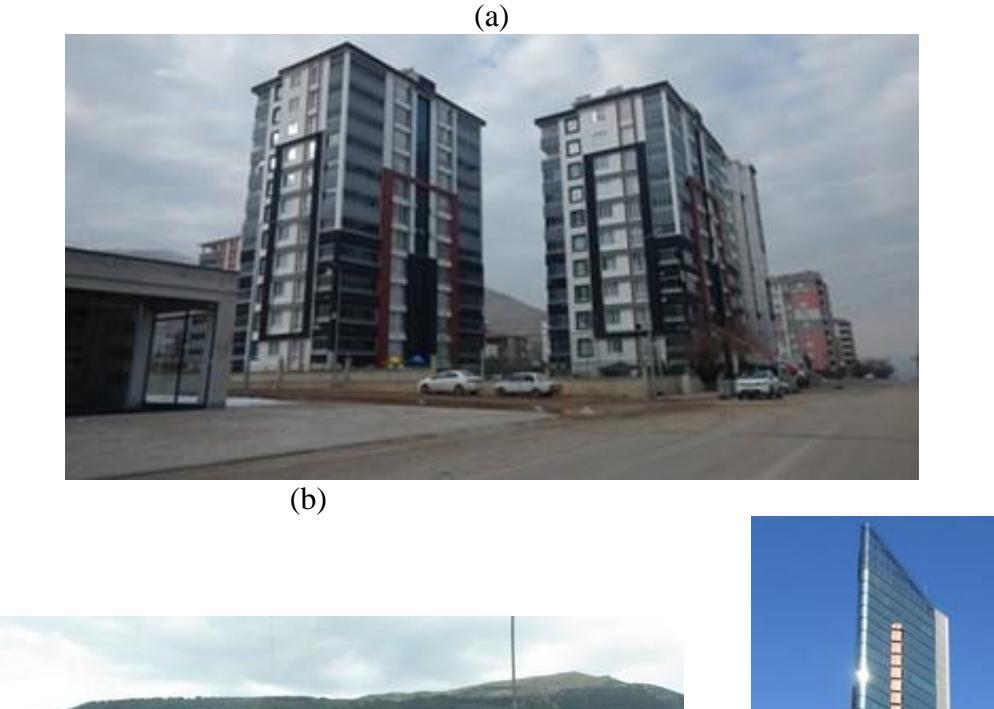
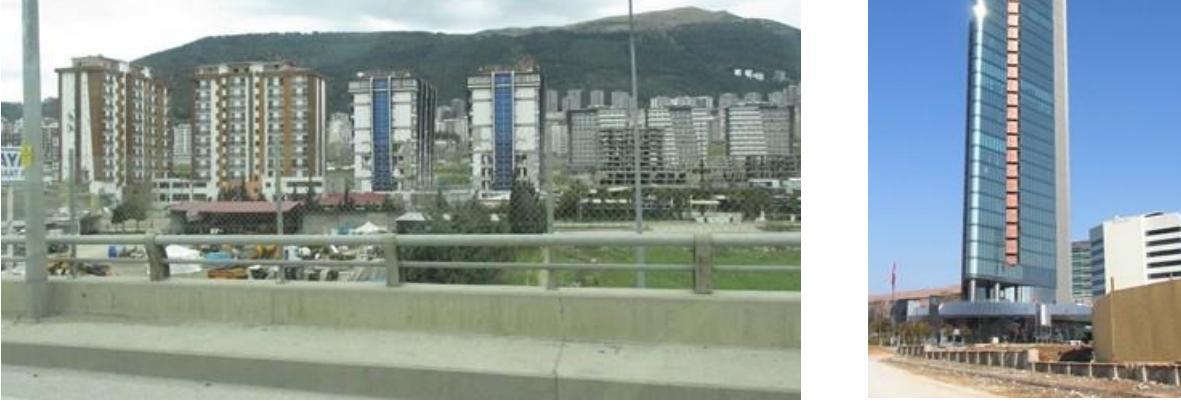
Deprem bölgesinde özellikle alüvyal zeminler üzerinde inşa edilmiş bir kaç katlı binaların yanı sıra, çok katlı (yüksek) binalar da oldukça fazladır (Şekil 6.2). Bu binalardan bir kısmı deprem sırasında toptan göçmüş, bir kısmı da farklı derecelerde hasara maruz kalmışlardır. Birbirini izleyen ve kısa zaman aralıklarıyla meydana gelen bu iki ana depremden ilkinde (M<sub>w</sub>7.7) toptan göçmeye maruz kalmamış ancak farklı derecelerde hasara uğramış binaların bir kısmı büyüklüğü yine oldukça fazla olan ikinci ana deprem (M<sub>w</sub>7.6) sırasında yıkılmış ve/veya daha fazla hasara uğramışlardır. Dolayısıyla iki büyük depremin ardarda meydana gelmesi hasarların artmasında etkili faktörlerden biri olmuştur. Ayrıca bu iki büyük deprem ülkemizde meydana gelen önceki depremlerdekine göre çok daha yüksek olan yer ivmelerine neden olmuştur ve DAF'ı içeren bölge için tasarımda kullanılmak üzere beklenen yer ivmesi değerlerinin olukça üzerindedir. Bu durum hem binalar hem de diğer yapılar açısından yıkım ve hasar derecesini arttırmıştır.

**Şekil 6.2.** Deprem bölgesinde hem kaya hem de alüvyal zeminler üzerinde inşa edilmiş çok katlı apartman ve işyeri bloklarına örnekler: (a) Elbistan, (b) Kaharamanmaraş, (c) Gaziantep

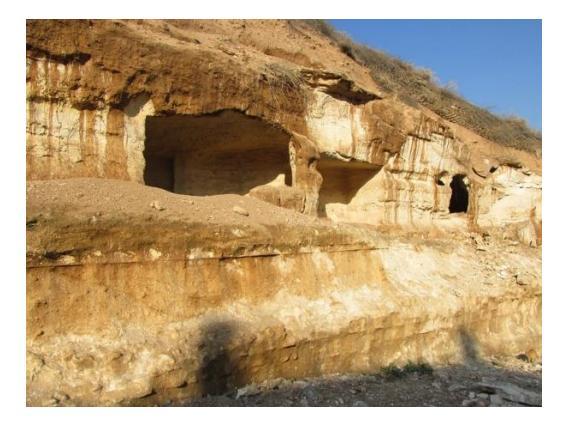
Ayrıca kalenin inşa edildiği tepenin eteklerine yakın kotlarda tarihi dönemde kazılarak oluşturulmuş yarı yeraltı açıklıklarının deprem sırasında göçmedikleri ve duraylılıklarını korudukları görülmektedir (Şekil 6.7). Kalede meydana gelen hasarlar insanlara zarar vermemiş ve çevredeki evlerde ve dükkanlarda bir hasara da neden olmamıştır. Ayrıca kalenin kuzey yamacına bakan meydanda bulunan tarihi hamamda herhangi bir hasar görülmemektedir (Şekil 6.8).

Şekil 6.7. Gaziantep Kalesi'nin inşa edildiği yamacın topuk kesiminde kireçtaşı içinde açılmış ve deprem sırasında duraysızlığa maruz kalmamış yarı yeraltı açıklıkları

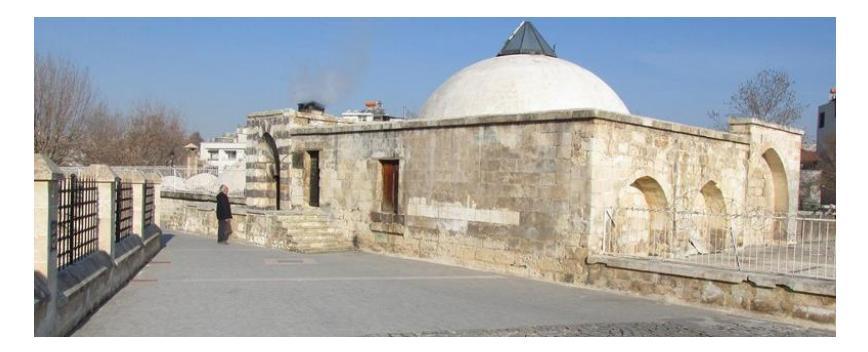
Şekil 6.8. Gaziantep Kalesi'nin kuzey yamacına bakan meydandaki hasarsız tarihi hamam

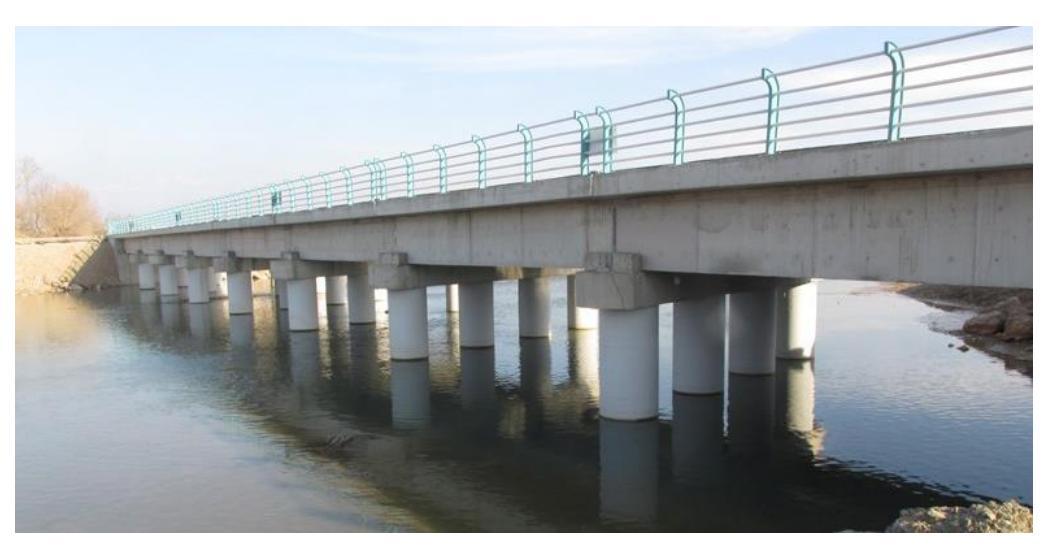
Şekil 6.18. Kılılı Mahallesi yakınlarındaki hasarsız köprü

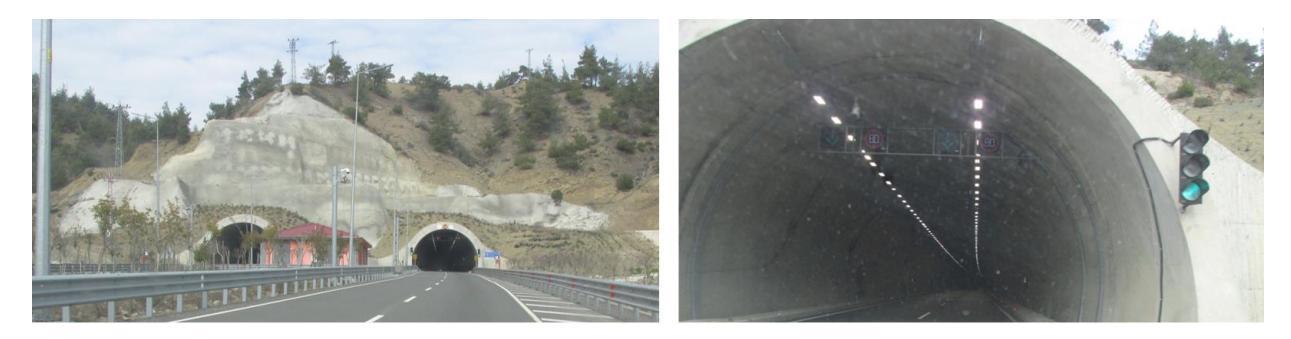
Şekil 6.19. Kahramanmaraş ile Göksun arasındaki hasarsız Edebiyat Tünelleri'nden biri

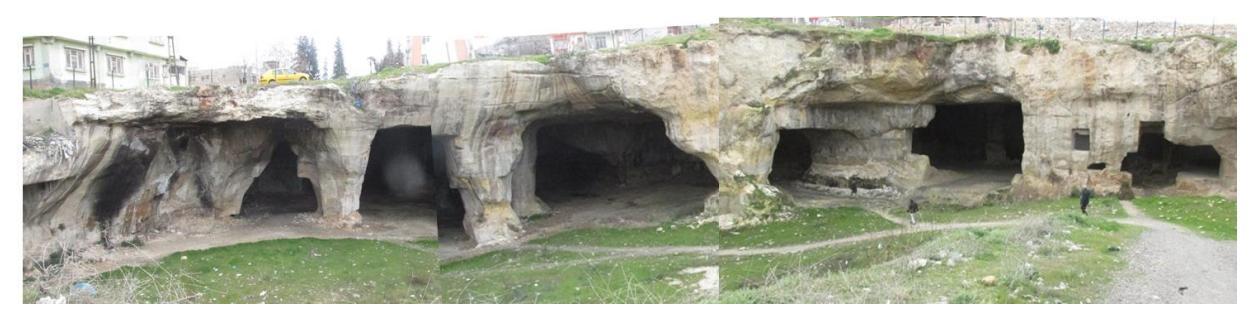
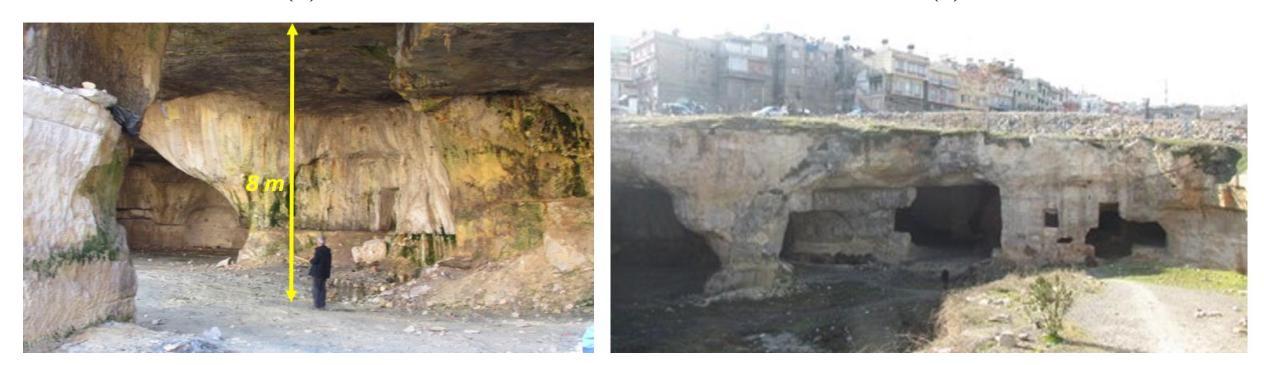
Gaziantep kentinde mevcut yapılaşmanın altında geçmişte masif kireçtaşı içinde açılmış kayadan oyma yeraltı açıklıkları bulunmaktadır. Bu açıklıklardan iyi bilinen bir tanesi (Şekil 6.20a) yazarlarca incelenmiştir. Bu açıklıkların giriş ve çıkışlarında ve ayrıca içlerinde oldukça geniş topuklar bırakılmış olup, girişlerden birinin genişliği 8 m, topukların genişliği ise 4-5 m olarak ölçülmüştür. Açıklığın yüksekliği 8-9 m kadar olup, yüzeyde ise yoğun bir trafik akışı söz konusudur ve 3-4 katlı binalar bulunmaktadır (Şekil 6.20b-c). Yerel halktan alınan bilgiye göre, Gaziantep'te bu yeraltı açıklıklarının geçmişte hayvancılık ve dokuma tezgahları için kullanıldığı öğrenilmiştir. İncelenen ve boyutları yukarıda verilen bu yeraltı açıklığında herhangi bir duraysızlık belirtisi ve hasar görülmemiştir.

**Şekil 6.20** Gaziantep'te kireçtaşı içinde açılmış çok geniş yeraltı açıklıklarından birinin (a) dıştan ve (b) içten görünümü ve (c) açıklığın üzerindeki yerleşimden ve trafikten bir görünüm

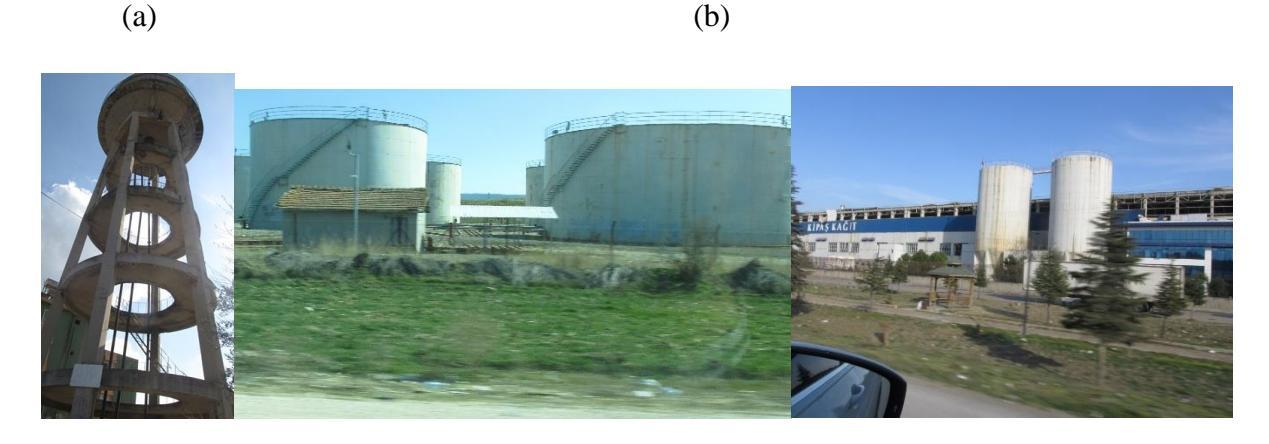
Yazarlar deprem bölgesinde izledikleri güzergahta bir kaç *su kulesi* ile karşılaşmış olup, bu kulelerin hasarsız oldukları görülmüştür (Şekil 6.21a). Su kulelerinin yüksekliği genellikle 25 ile 30 m arasında değişmektedir ve bunlar simetrik yapılardır. Kulelerin tepesindeki tanklar su ile dolu olduğu için depremle ilgili sarsıntının etkisini karşılamak üzere sönümleyici bir görev yaparak

hasara engel olabilmektedir. Bölgede yazarlar bazı tesislerde *tanklarla* da karşılaşmış olup, bunlar hasarsızdır (Şekil 6.21b).

Şekil 6.21. Deprem bölgesinde yazarların karşılaştığı hasarsız (a) bir su deposu ve (b) tanklar

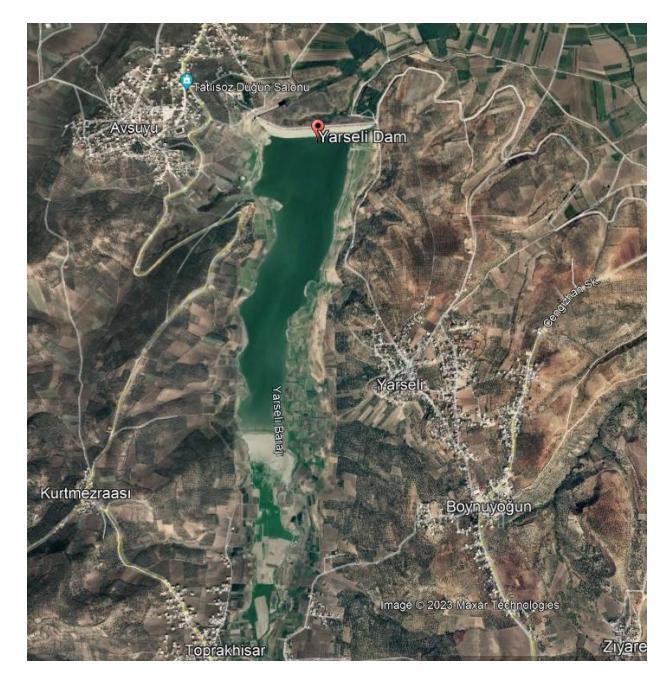
Yarseli Barajı Hatay'ın Antakya ilçesinde, Beyazçay üzerinde sulama amacıyla 1985-1989 yılları arasında inşa edilmiş bir barajdır. Toprak gövde dolgu tipi olan barajın gövde hacmi 2.563.000 m<sup>3</sup>, akarsu yatağından yüksekliği 42 m, normal su kotunda göl hacmi 55 hm<sup>3</sup>, normal su kotunda göl alanı ise 3,98 km<sup>2</sup>'dir (Şekil 6.24).

Şekil 6.24. Antakya yerleşiminin GD'sundaki Yarseli Barajı'nın Google görüntüsü
